INSTITUTO DE  
PESQUISAS  
TECNOLÓGICAS

**152.998-205**

**MAPEAMENTO DE ÁREAS DE ALTO E MUITO ALTO RISCO A  
DESLIZAMENTOS E INUNDAÇÕES DO MUNICÍPIO DE MIRACATU, SP**

CASA MILITAR DO GABINETE DO GOVERNADOR

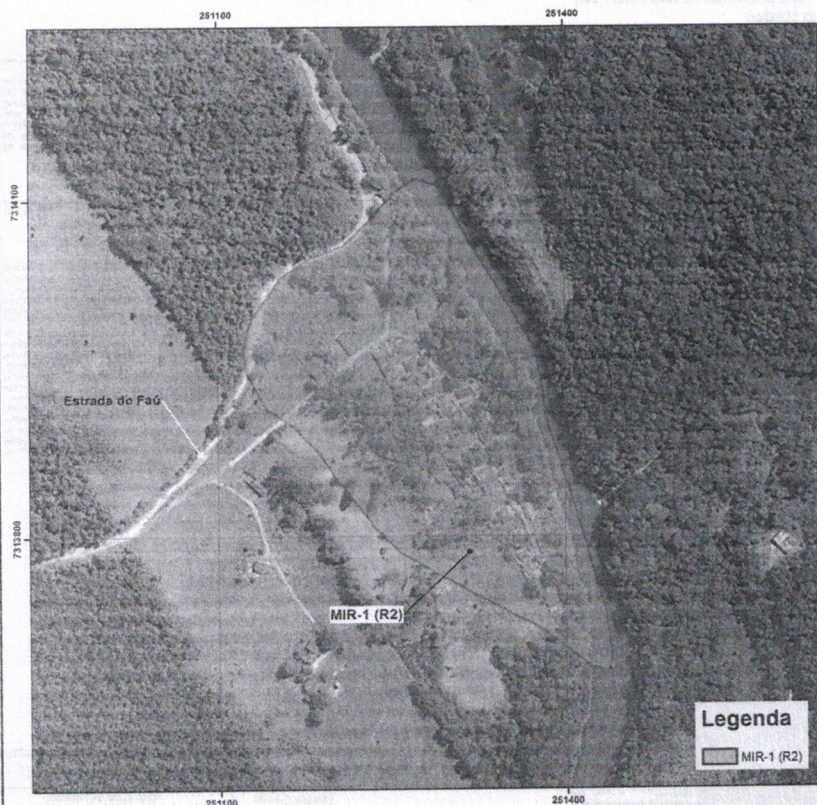
Vista do acesso na estrada do Faú ao bairro Beira Rio. Observar que o terreno apresenta cotas inferiores às da estrada.

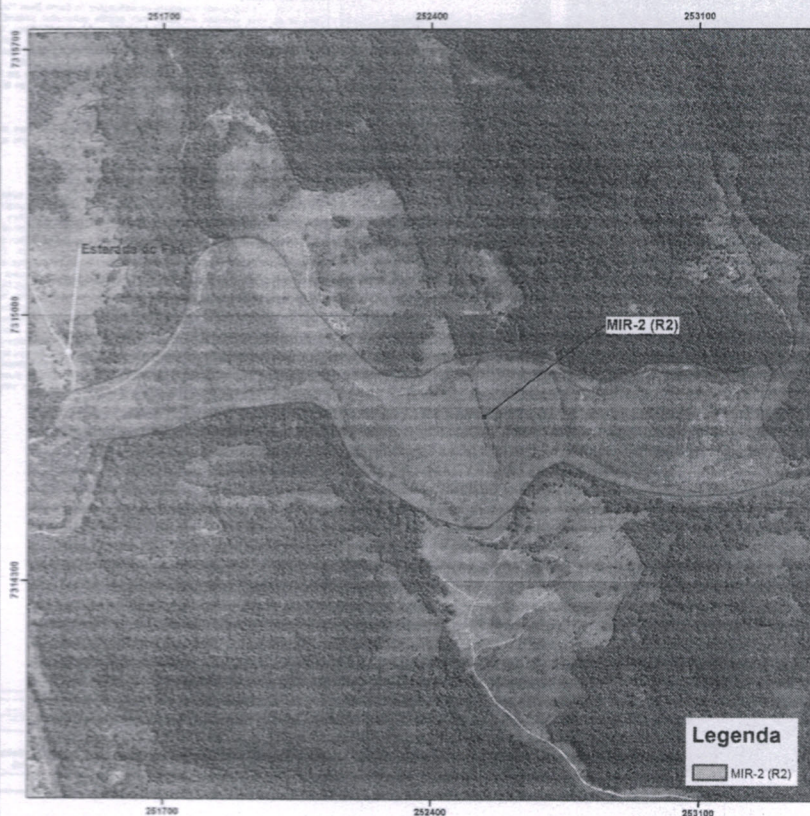
Vista da ponte sobre o rio do Faú, na estrada de acesso ao bairro Nossa Fazenda. Este bairro apresenta moradias esparsas, em cotas superiores às de inundação.

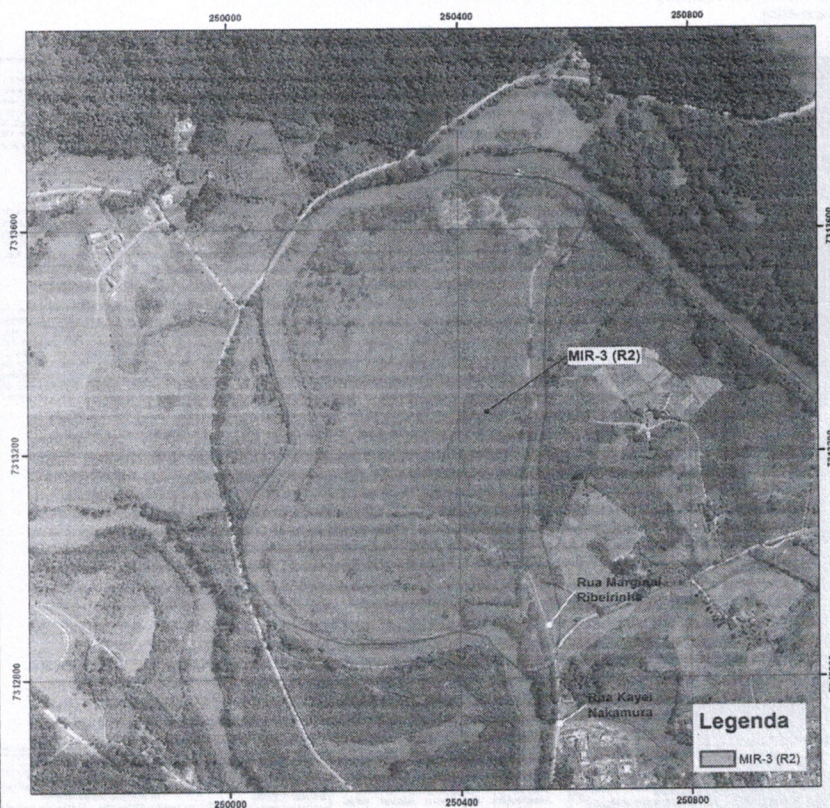
Vista da rua Kayei Nakamura. Observar a moradia instalada na planície de inundação do rio São Lourenço.

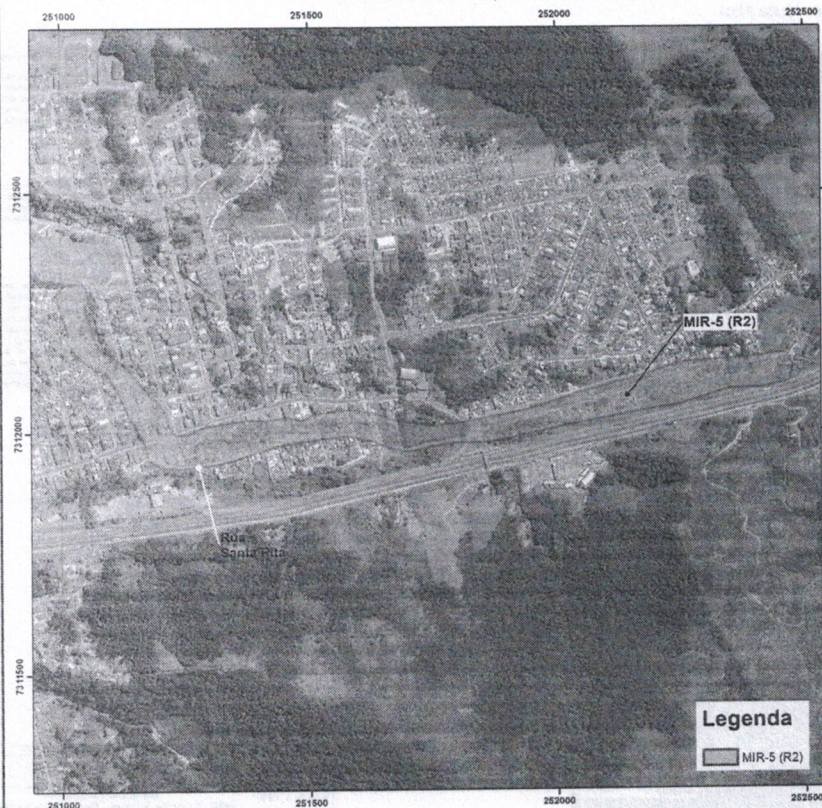
Vista geral de rua Santa Rita, em trecho sujeito à inundação.

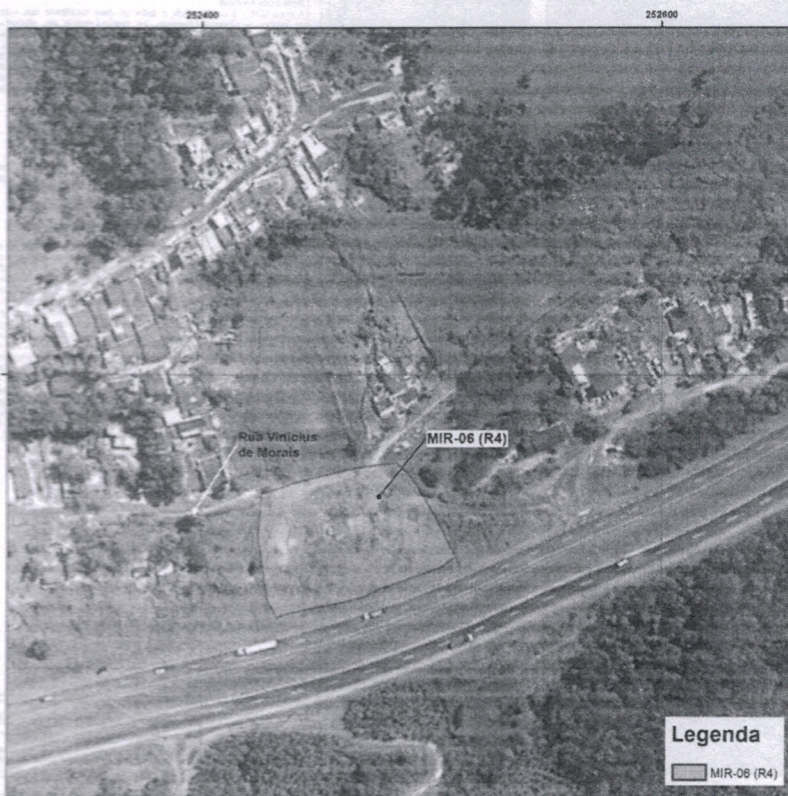
Vista geral do escorregamento de talude da rodovia Régis Bittencourt em direção à rua Vinicius de Moraes.

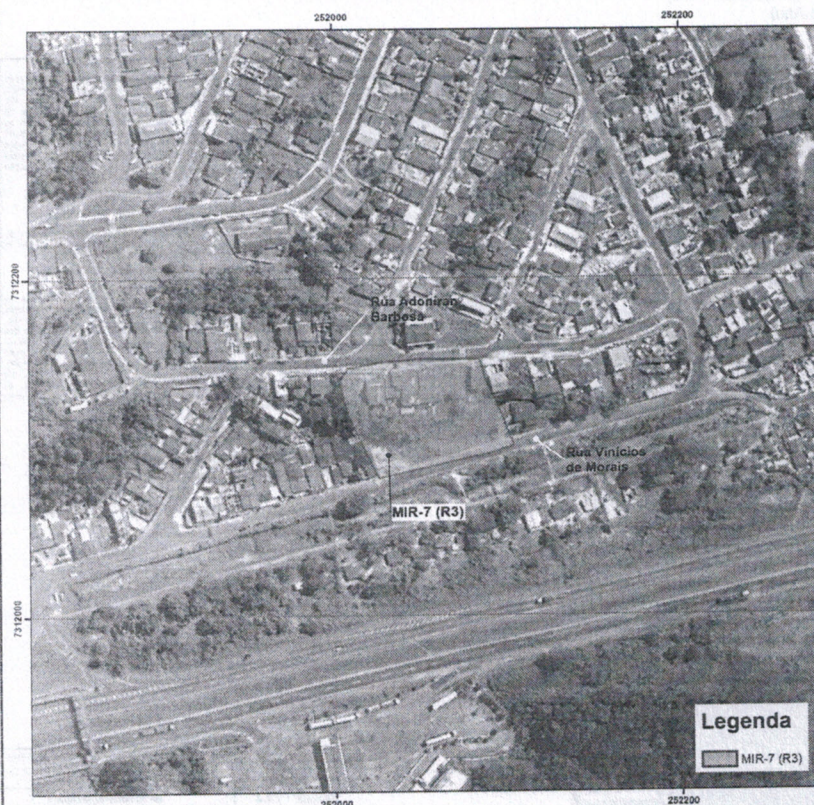
Padrão de ocupação de encosta nos bairros Ubirajara e Jardim Iolanda, entre as ruas Vinicius de Moraes e Adoniran Barbosa.

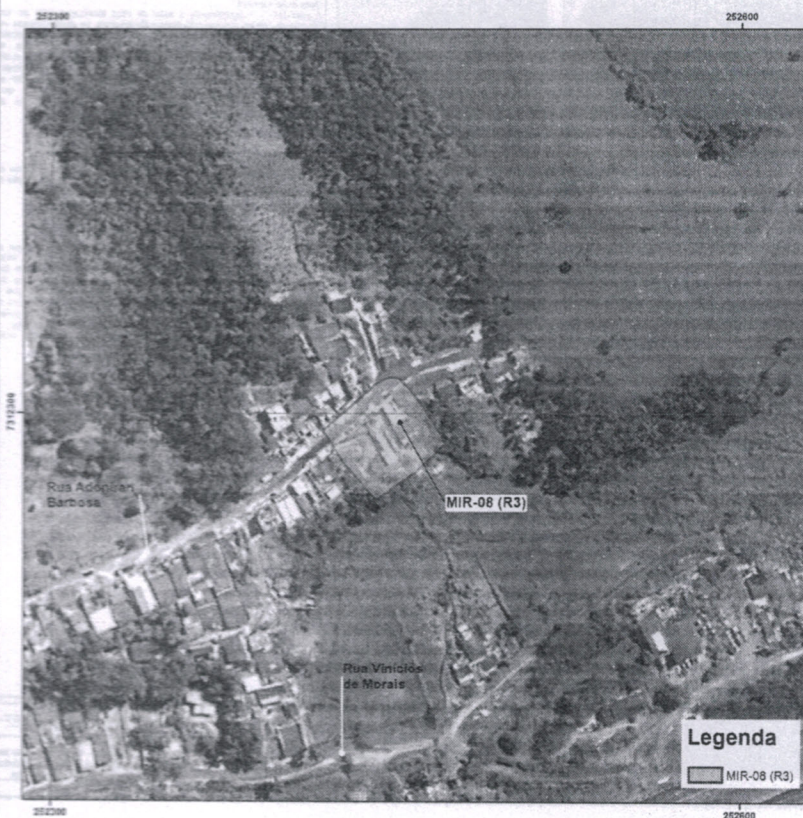
Padrão de ocupação na rua Adoniran Barbosa. Nota a proximidade das casas aos taludes de corte.

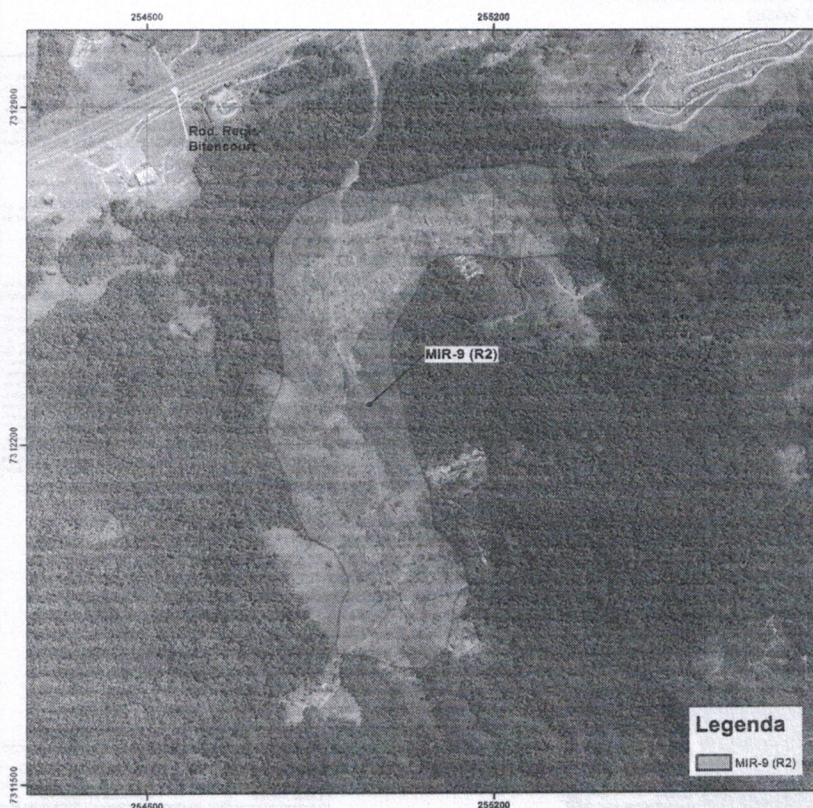
Vista geral da Vila Matsuda. Notar a distância do córrego para a via de acesso ao bairro.

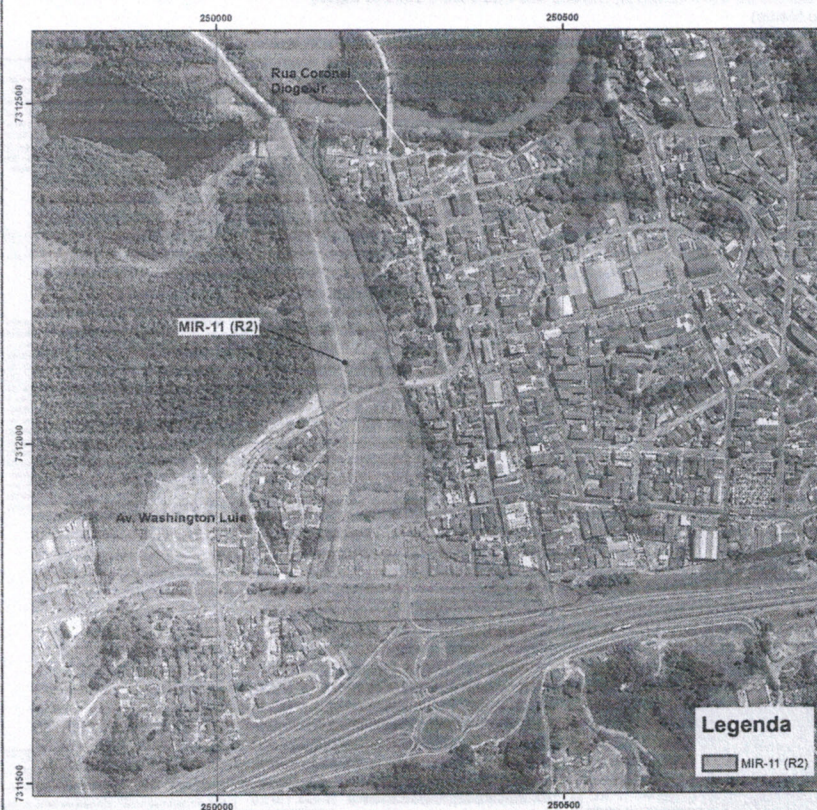
Córrego entre a avenida Washington Luis e a rodovia Régis Bittencourt no centro de Miracatu.

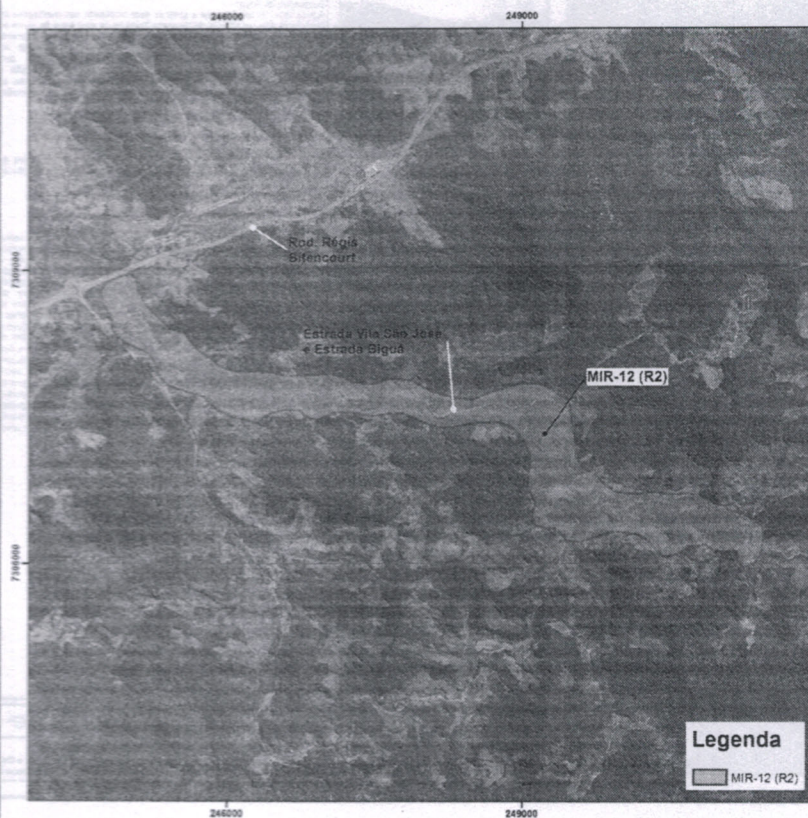
Ponte de acesso aos bairros Vila São José (ao fundo) e Barra Funda, sobre o rio Bananal.

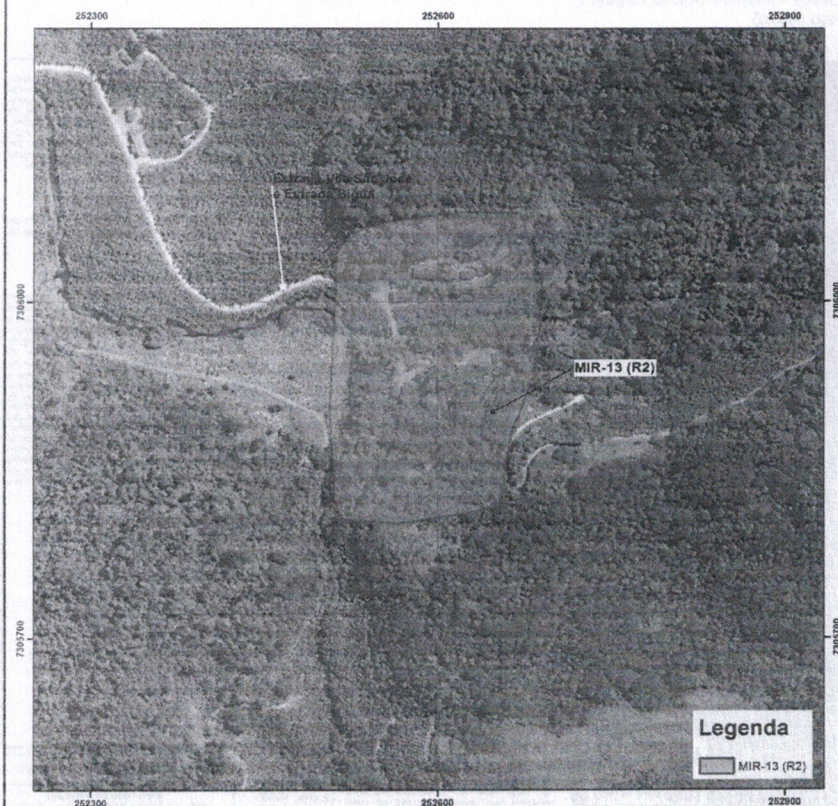
Ponte de acesso às residências no bairro Barra Funda, à montante do rio Bananal.

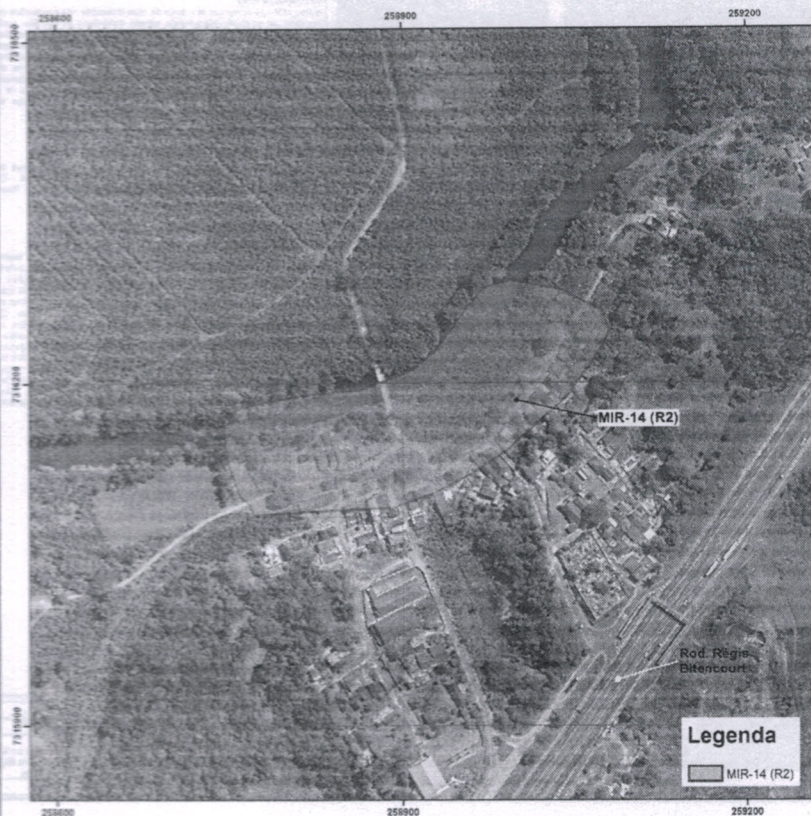
Ponte sobre o rio São Lourenço no bairro Pedro Barros.
