**RELATÓRIO TÉCNICO**

**152.998-205**

**MAPEAMENTO DE ÁREAS DE ALTO E MUITO ALTO RISCO A  
DESLIZAMENTOS E INUNDAÇÕES DO MUNICÍPIO DE MIRACATU, SP**

CENTRO DE TECNOLOGIAS GEOAMBIENTAIS – CTGeo

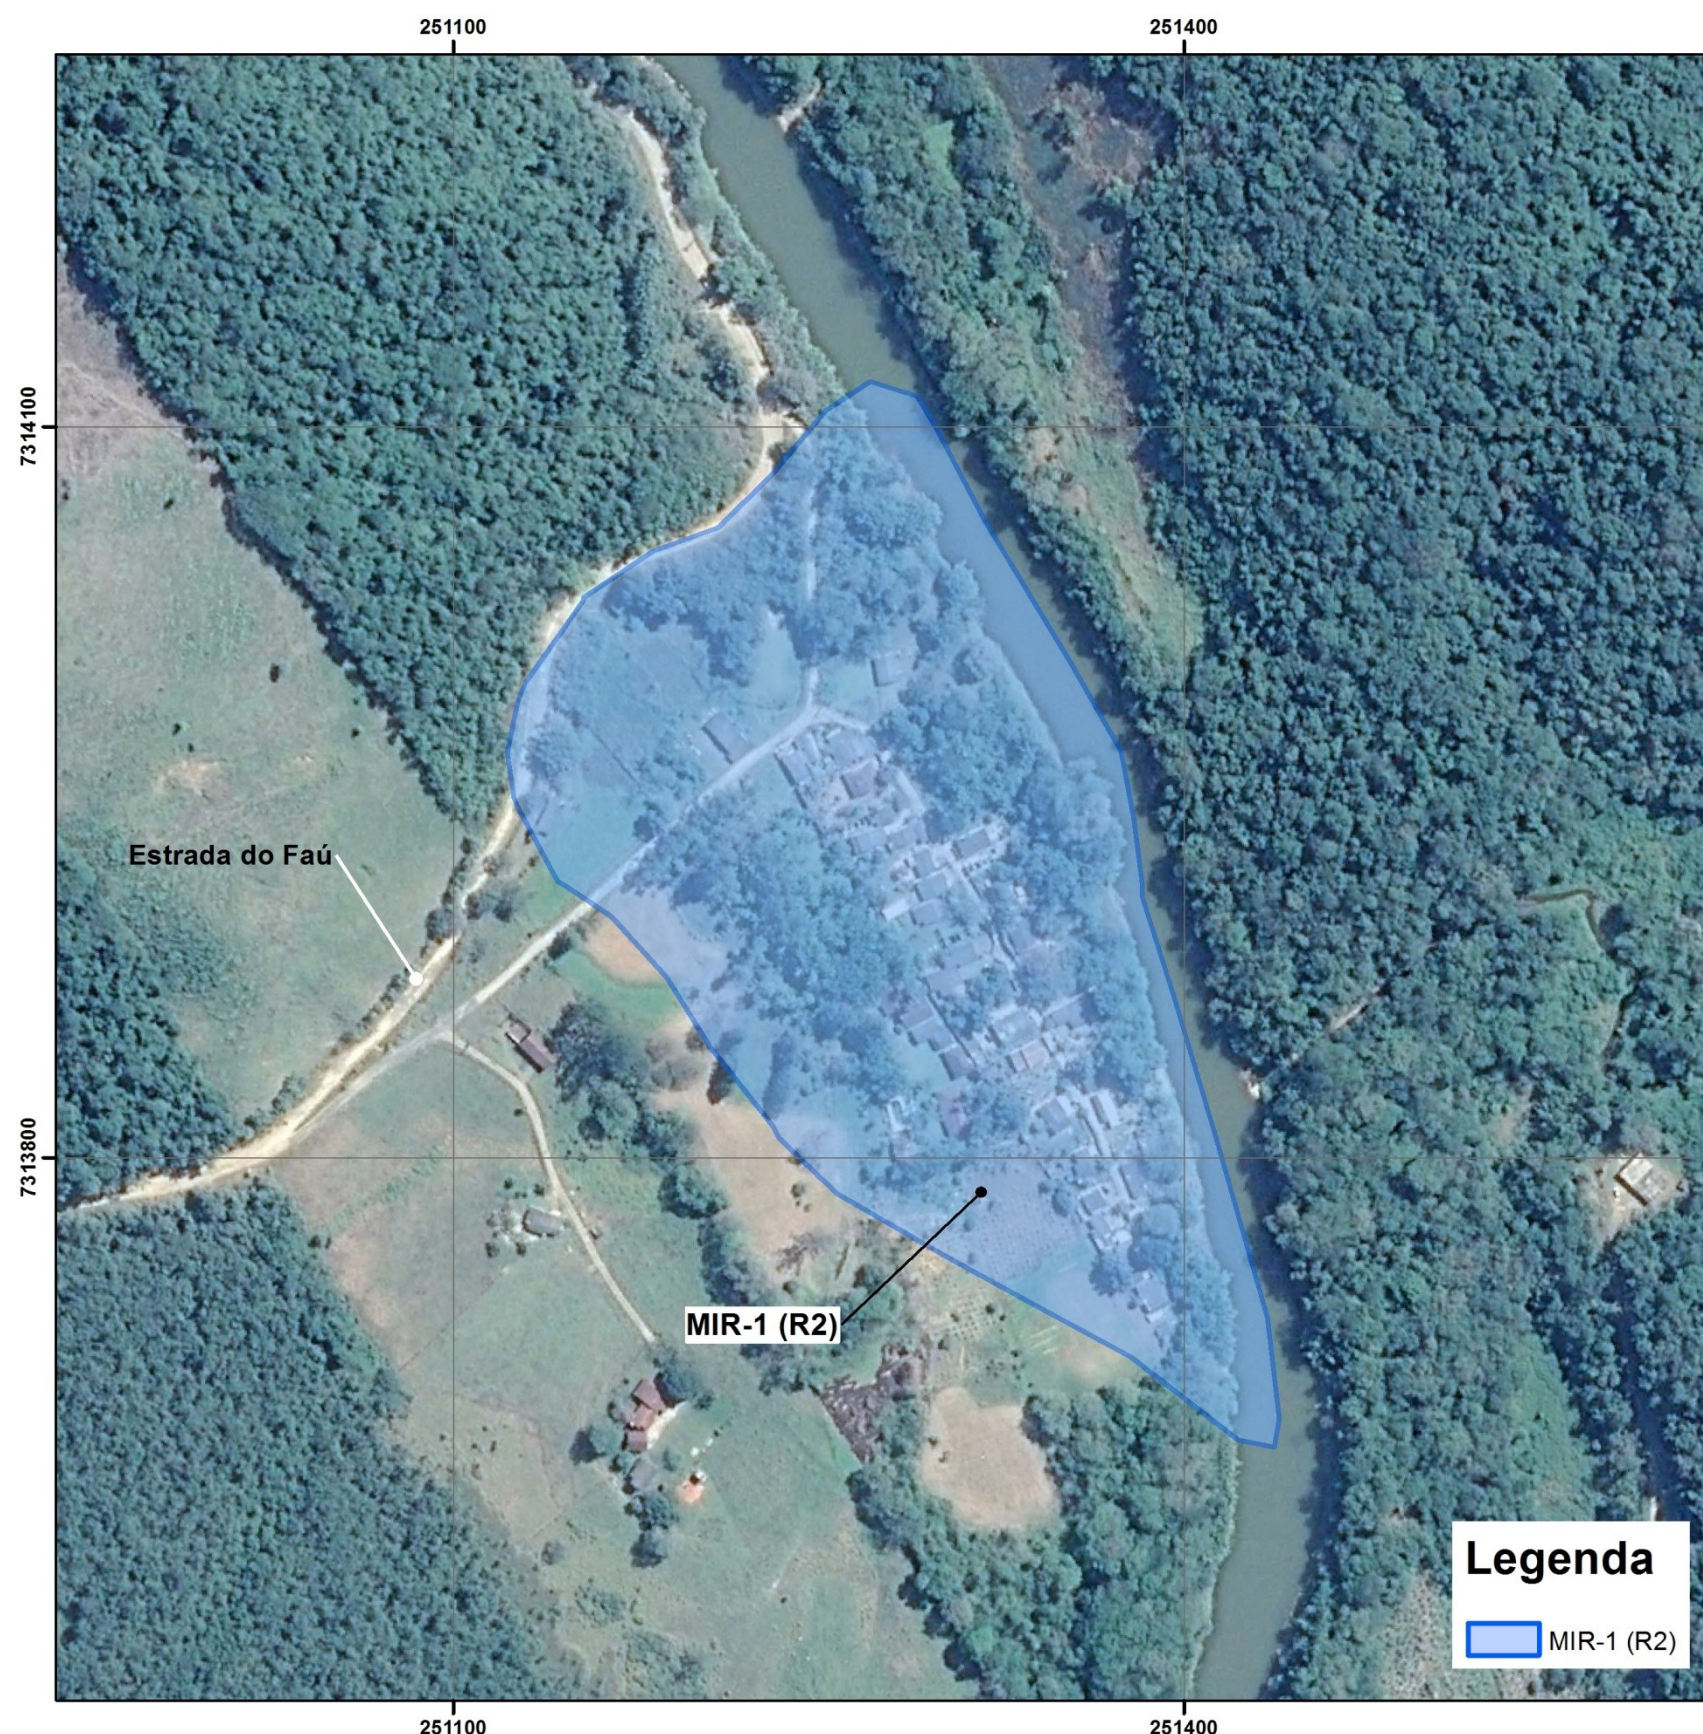
Vista do acesso na estrada do Faú ao bairro Beira Rio. Observar que o terreno apresenta cotas inferiores às da estrada

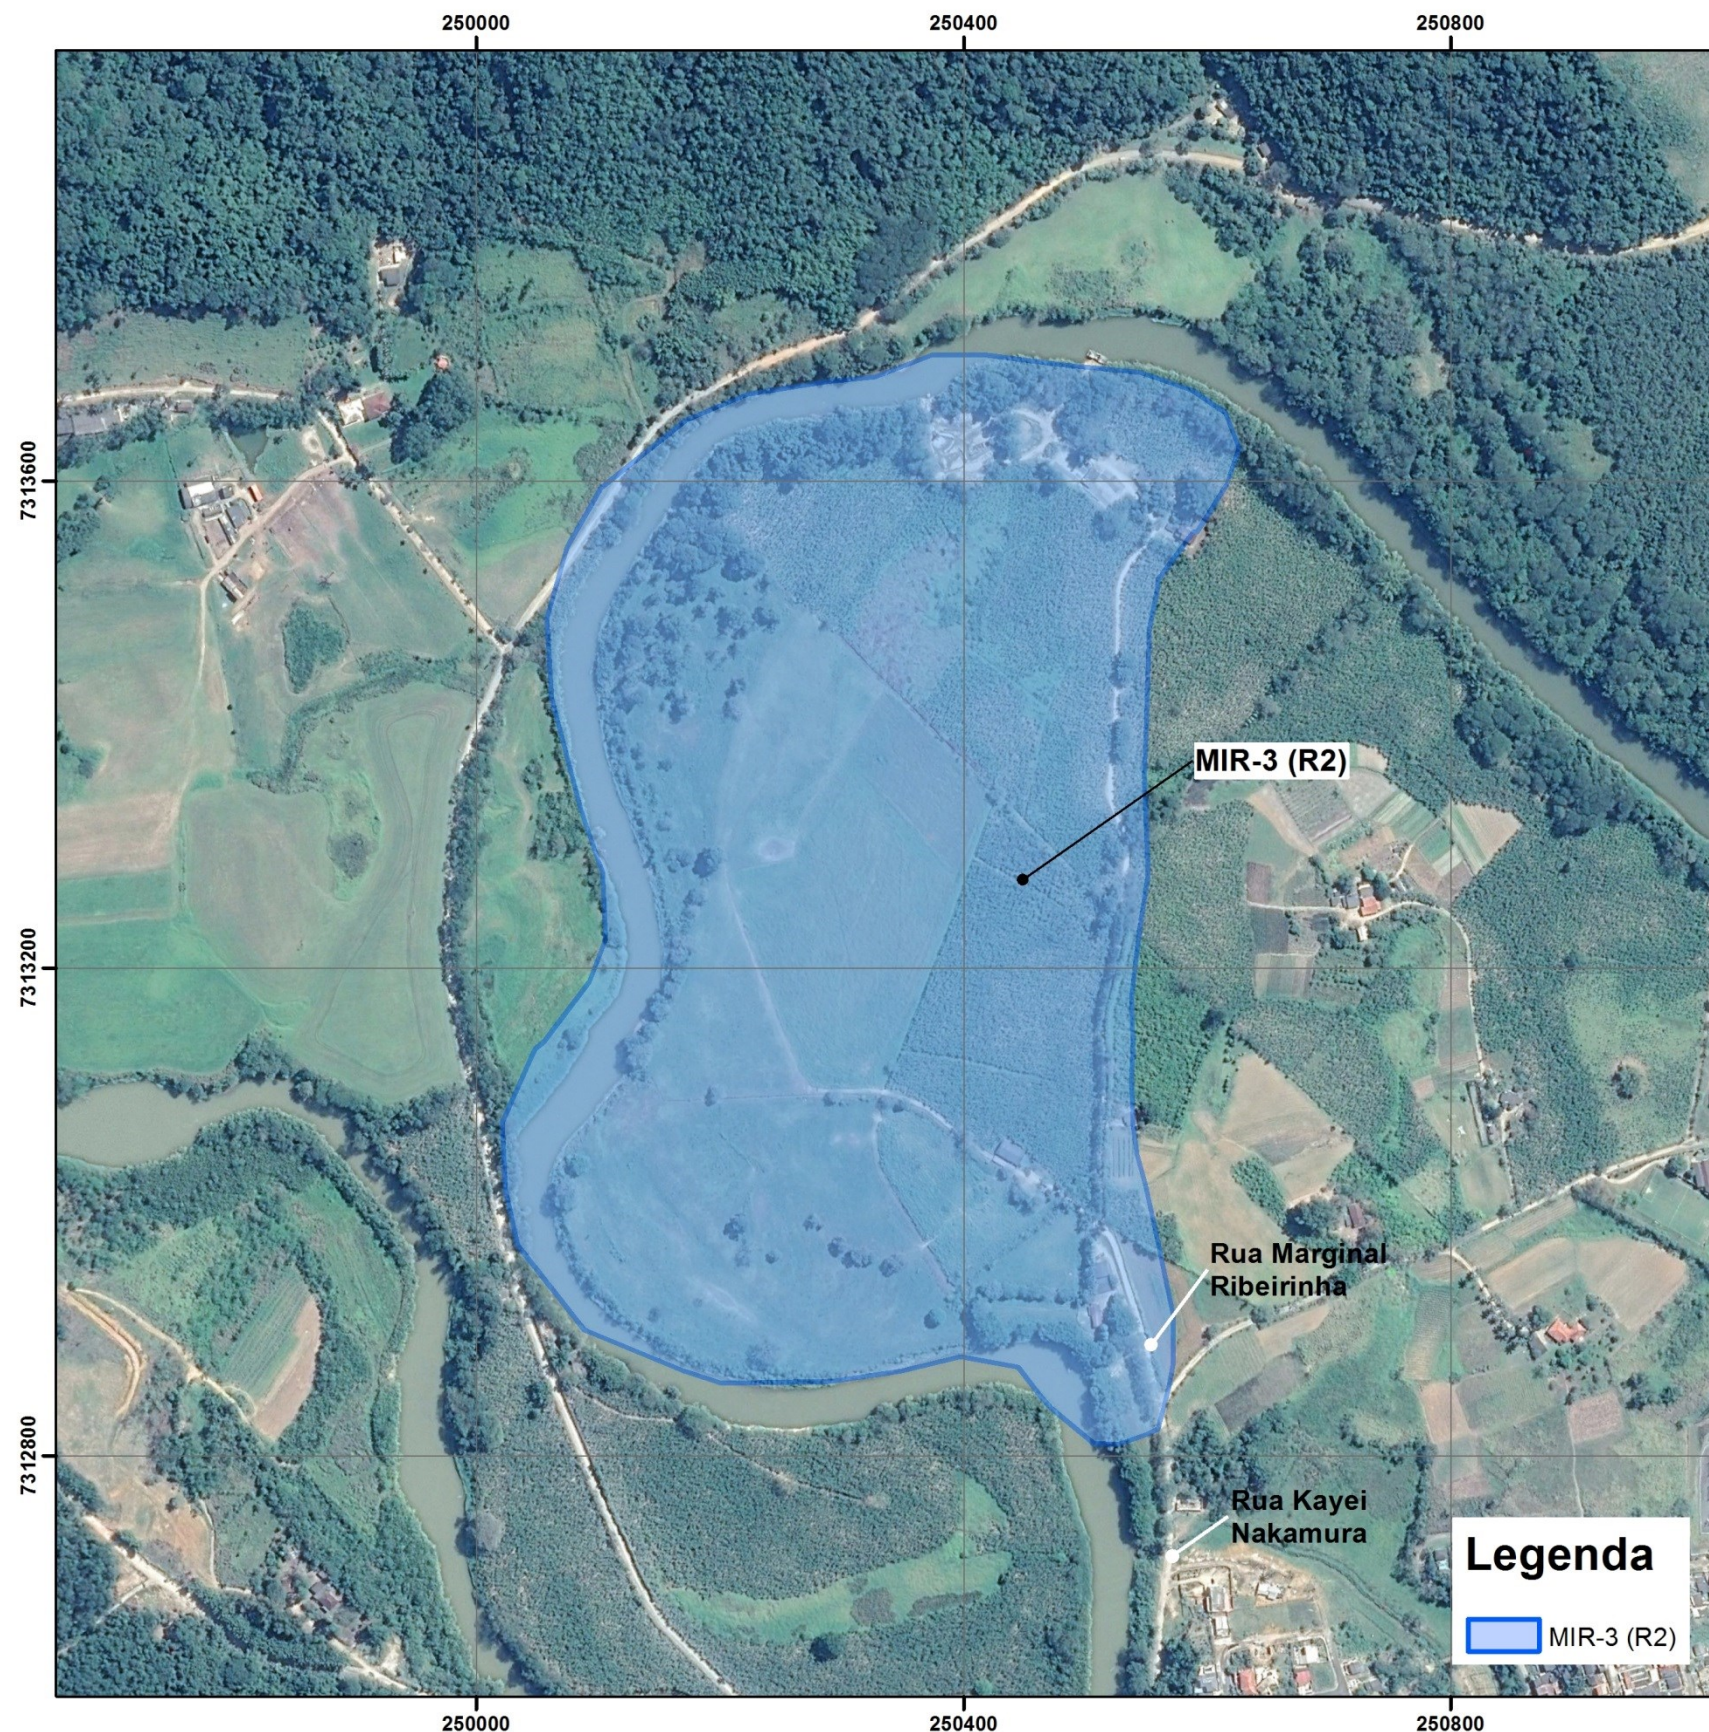
Vista da rua Kayei Nakamura. Observar a moradia instalada na planície de inundação do rio São Lourenço.

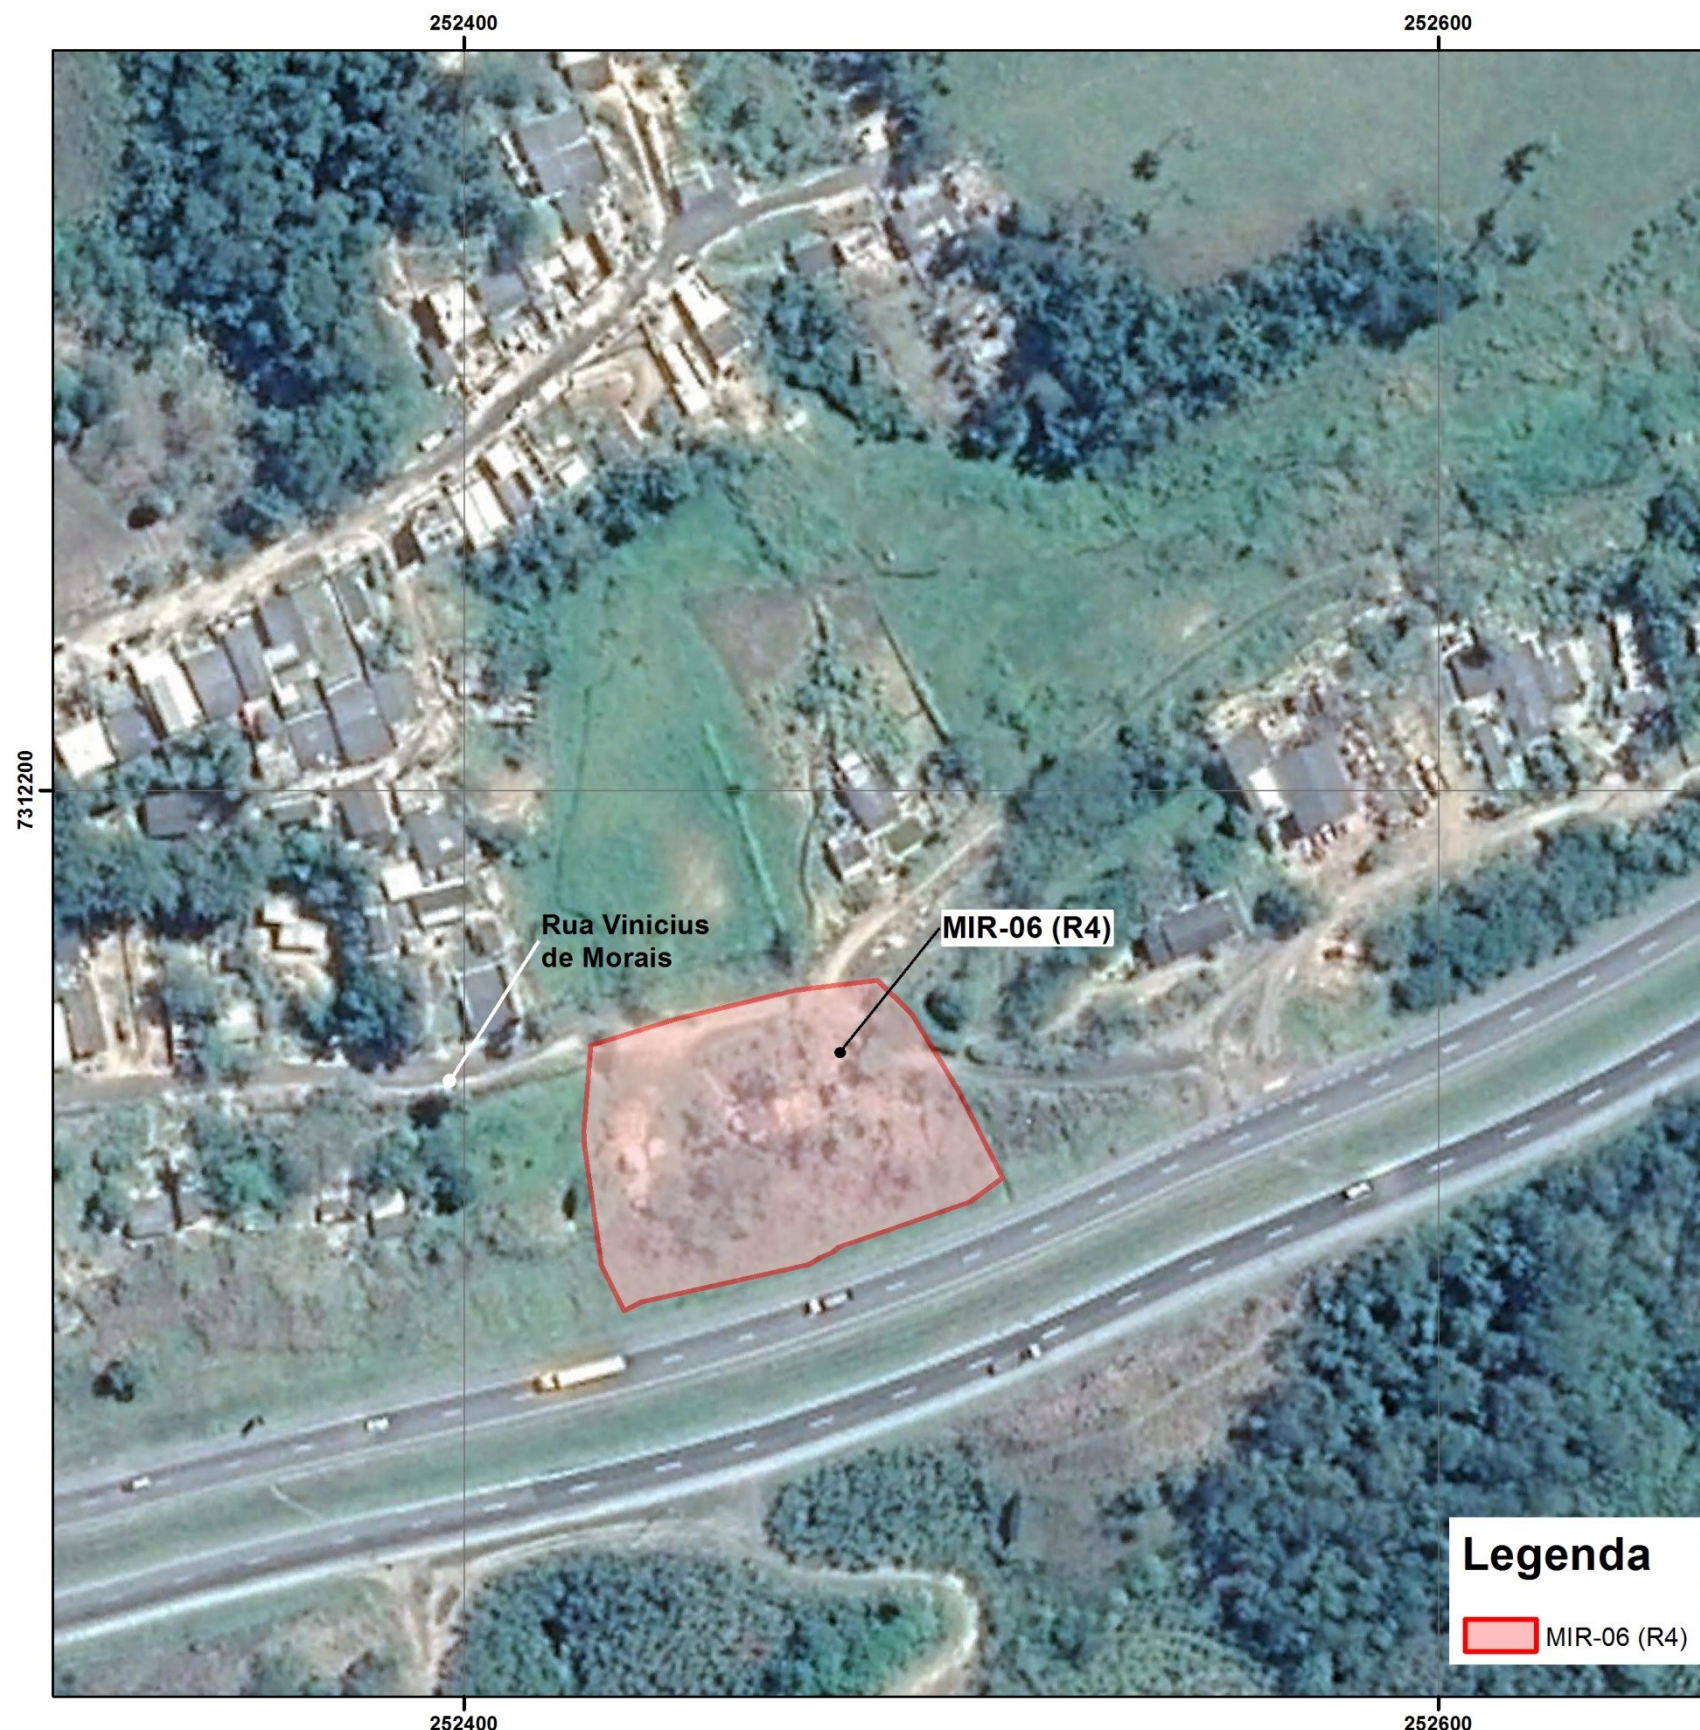
Vista geral de escorregamento de talude da rodovia Régis Bitencourt em direção à rua Vinicius de Moraes.

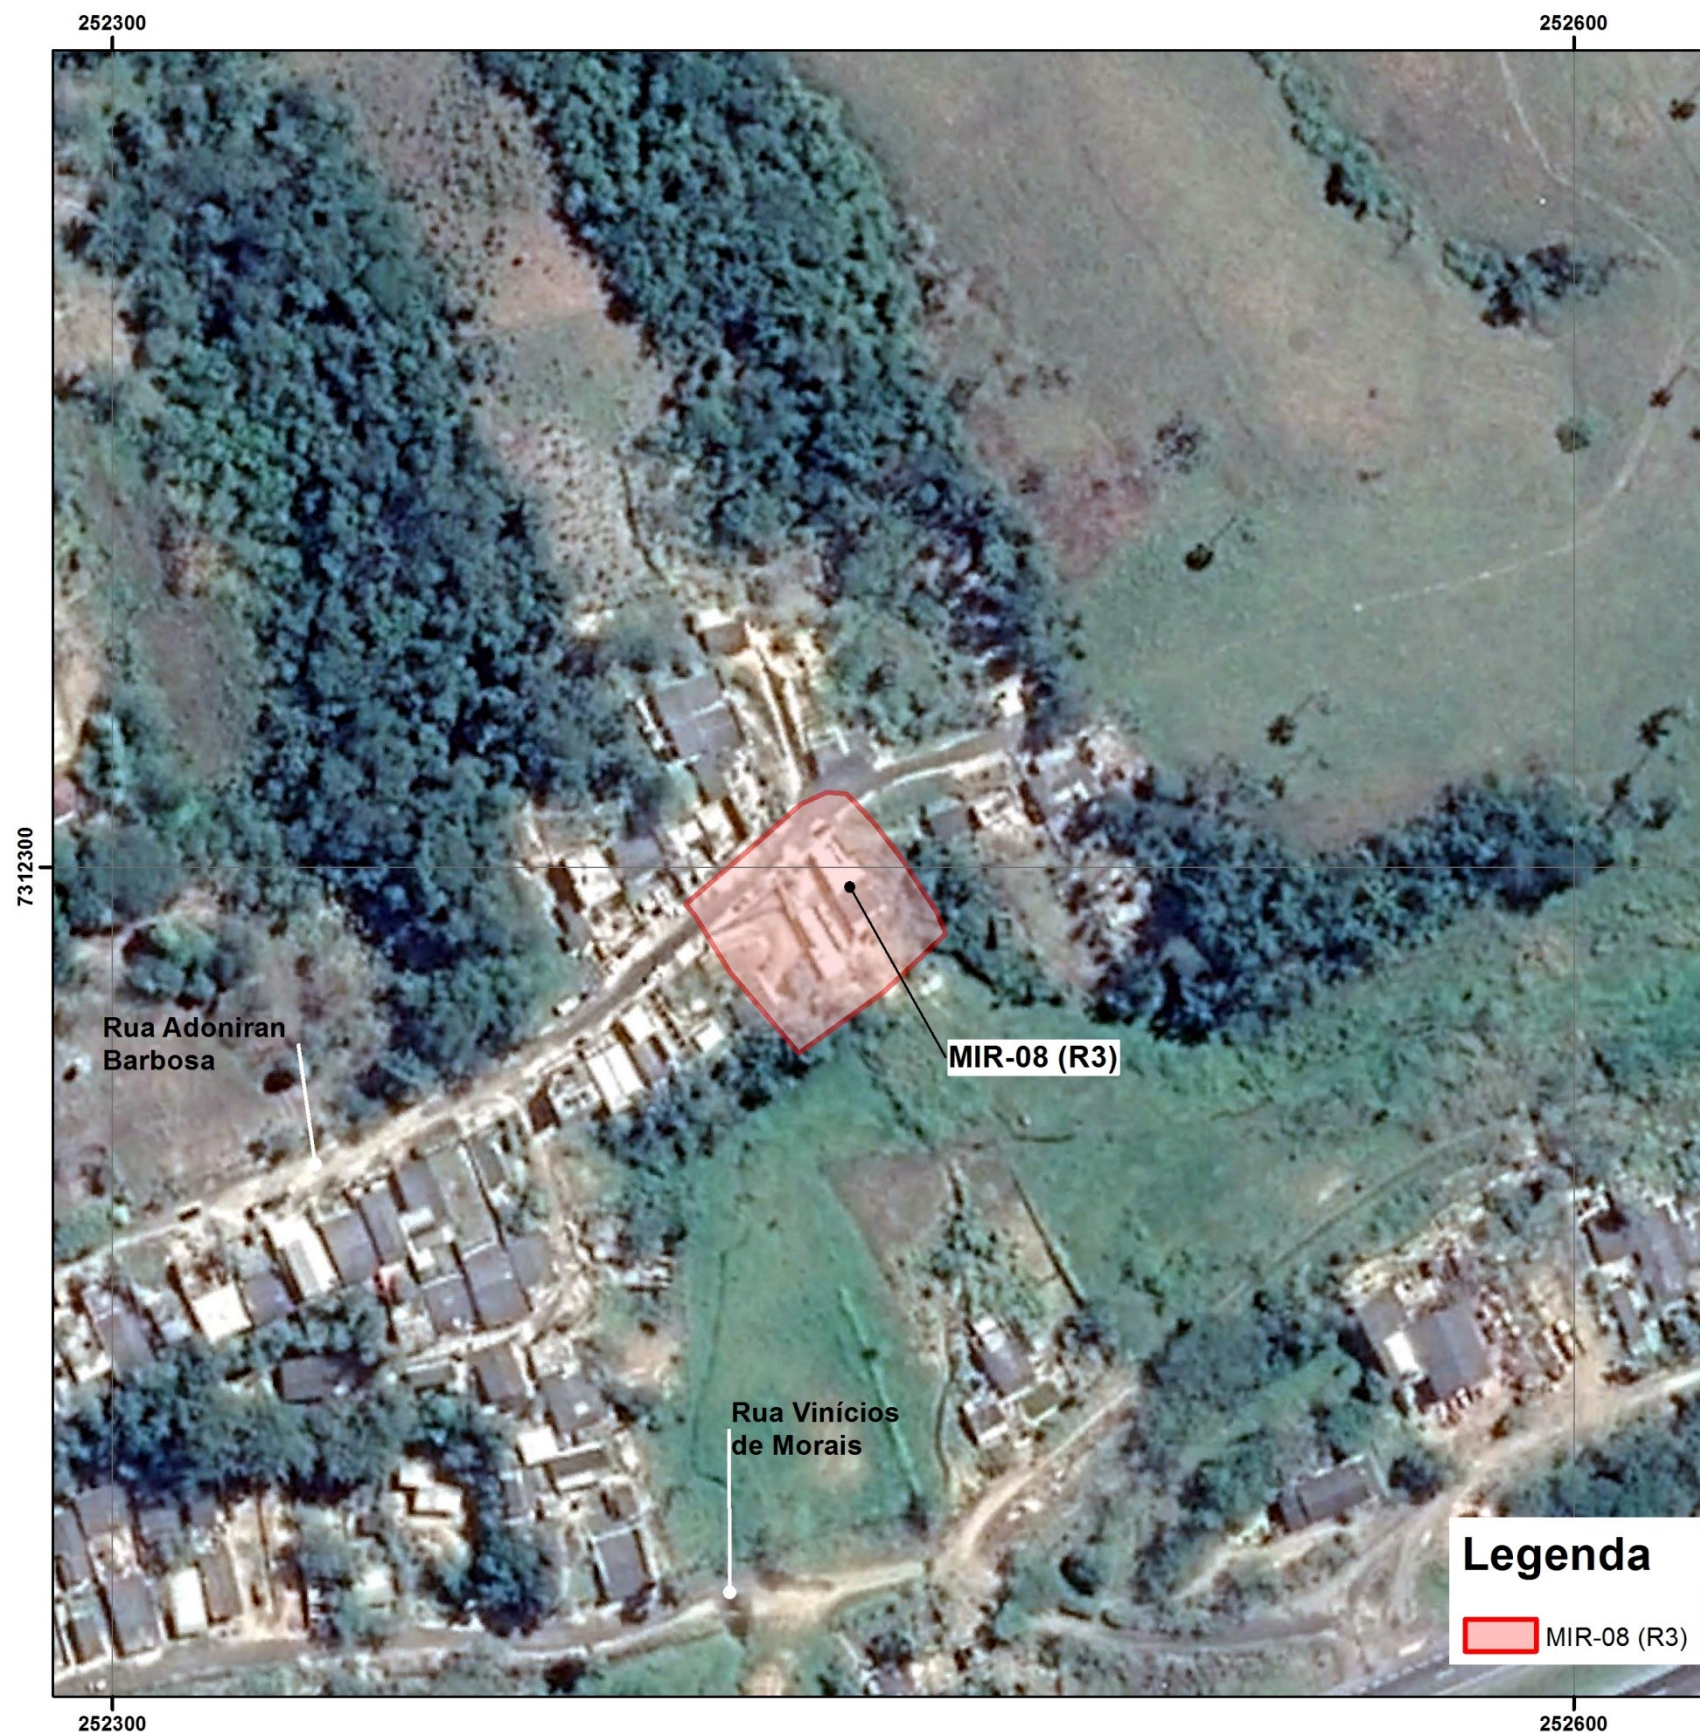
Padrão de ocupação na rua Adoniran Barbosa. Notar a proximidade das casas aos taludes de corte.

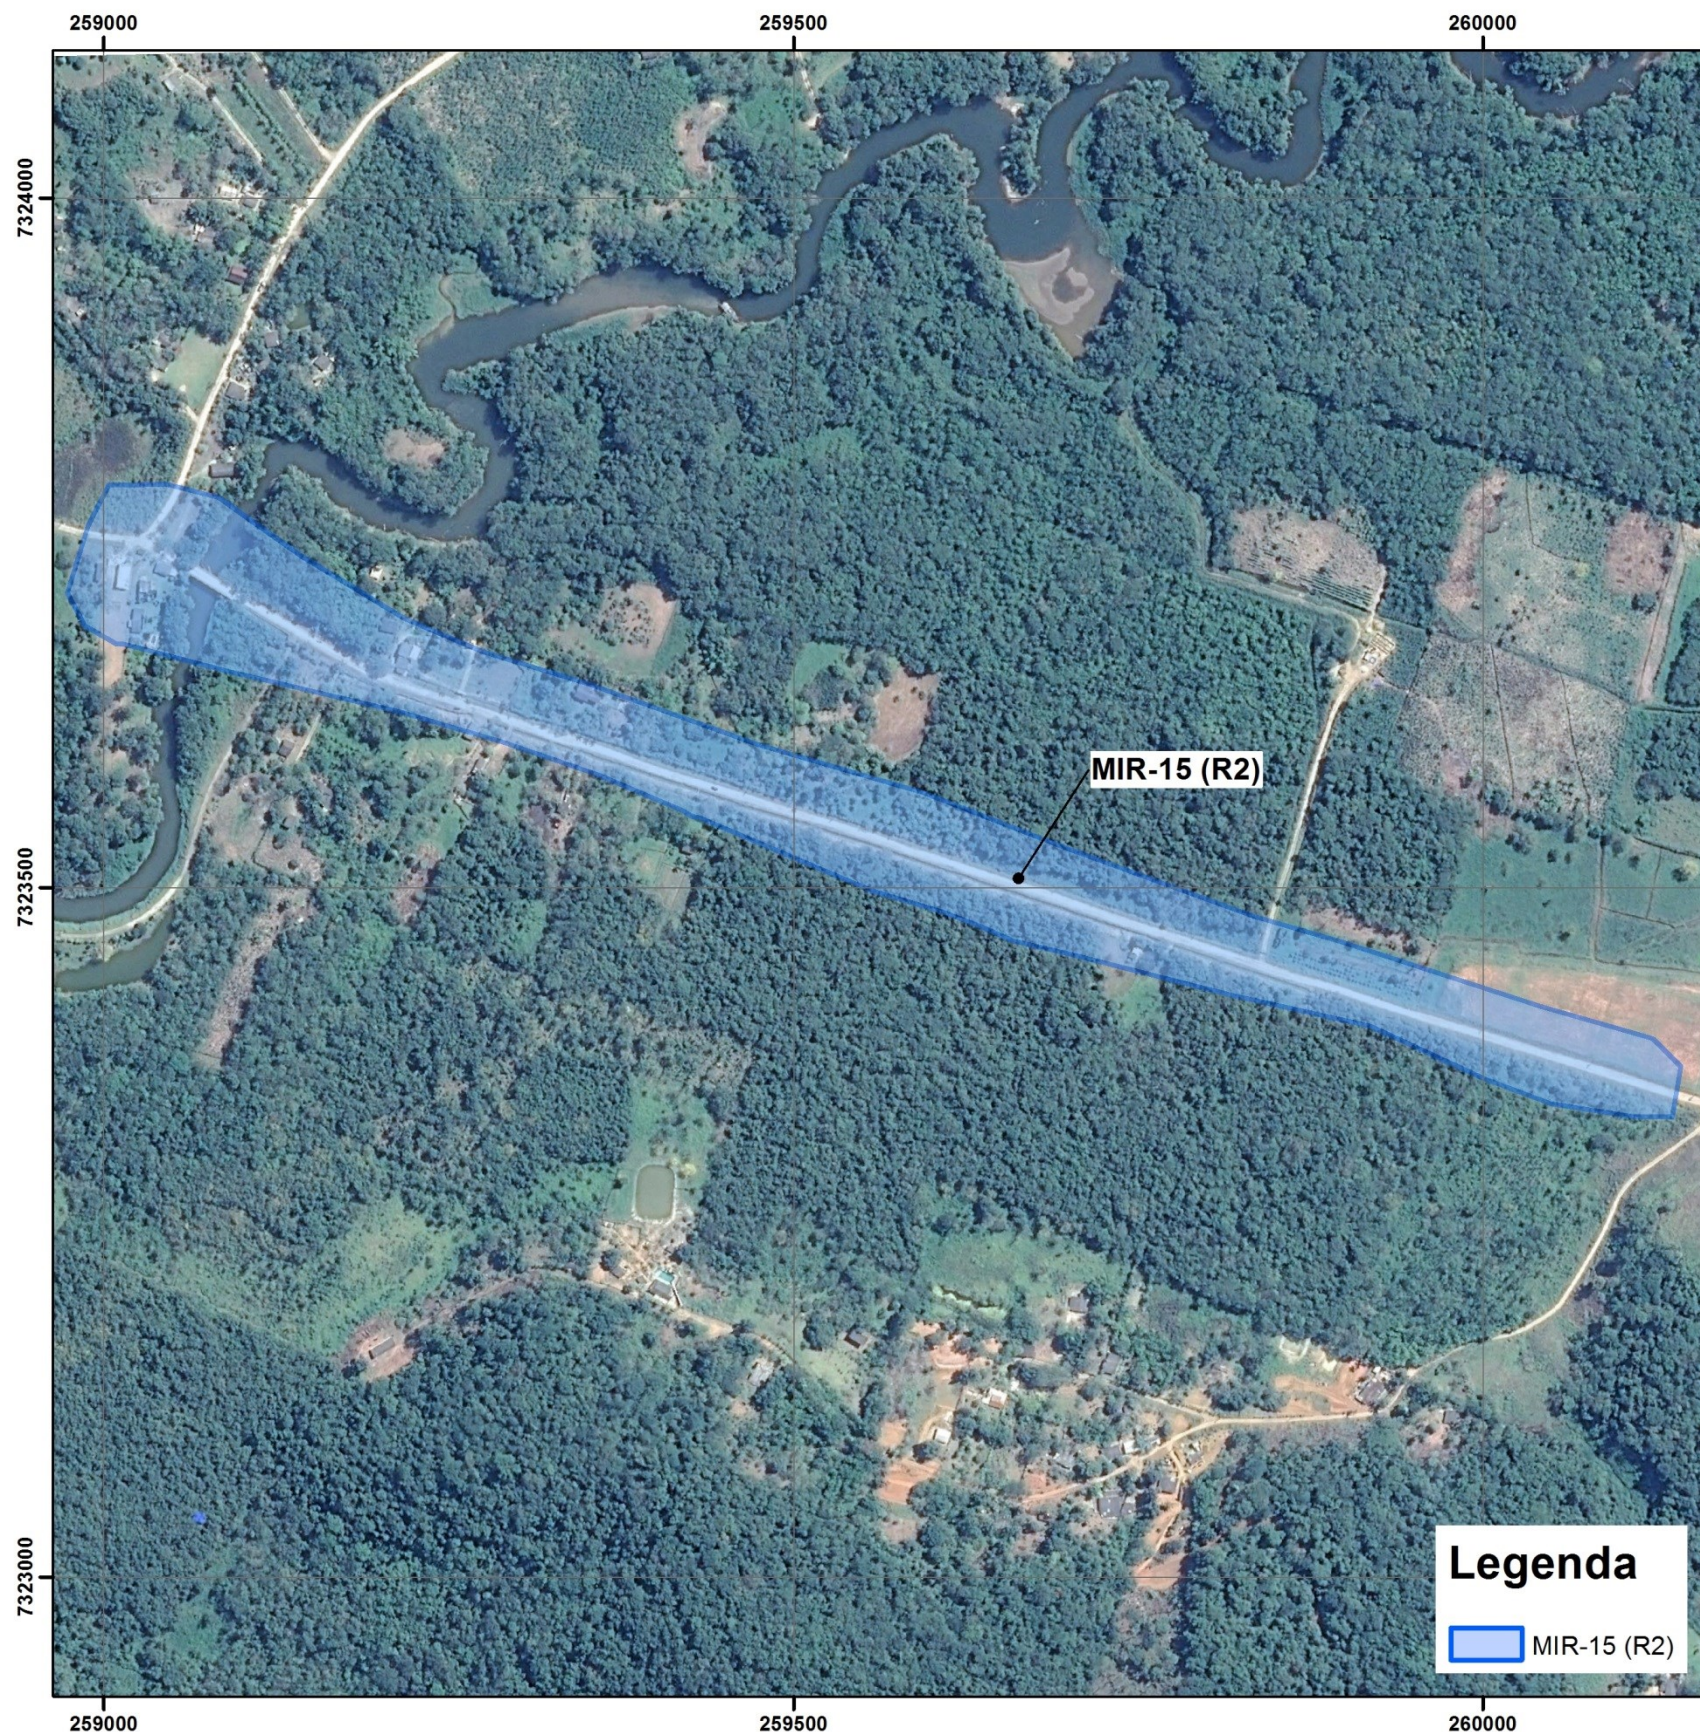
Ponte sobre o rio São Lourenço no bairro Engenho. Notar ao fundo a construção, próxima ao talude marginal do rio.

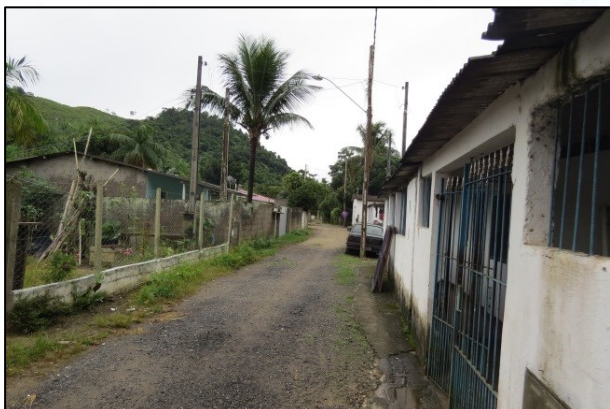
**Foto 3.** Aspecto das moradias na rua principal do bairro. O rio São Lourenço margeia o fundo das residências à esquerda da foto.

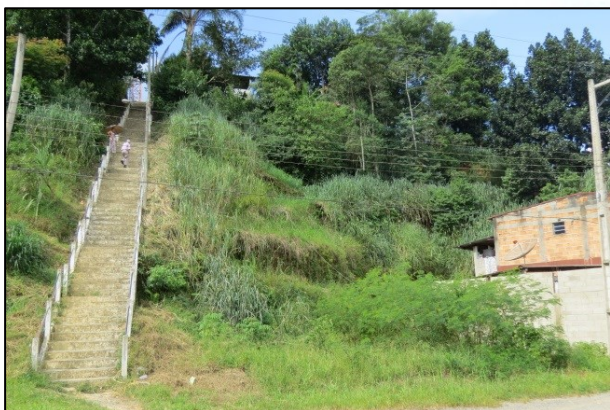
**FOTO 11.** Aspecto do acesso entre a rua Antônio M. de Castro (abaixo) e a rua Gov. Lucas N. Garcês (acima). Observar as cicatrizes de escorregamentos em taludes de corte.

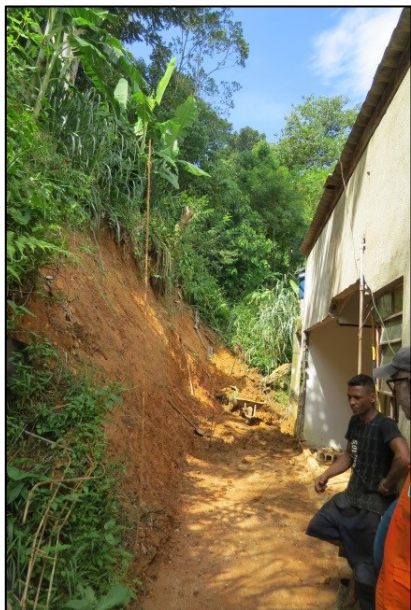
**FOTO 13.** Residência atingida por escorregamento de terra no morro da Sudelpa. Notar que, apesar do pequeno porte do evento, a parede dos fundos da residência foi destruída parcialmente. Não houve feridos.

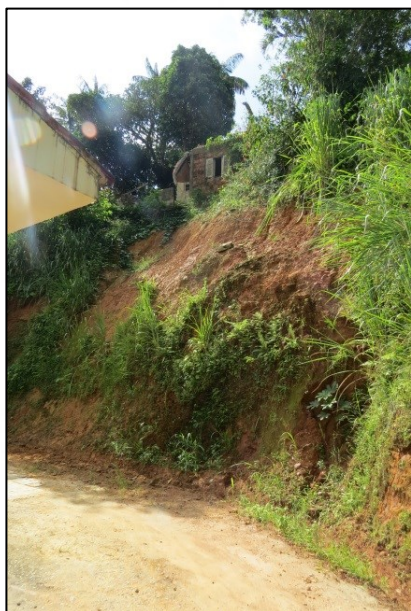
**FOTO 15.** Aspecto de talude de corte sujeito ao processo de escorregamento no morro da Sudelpa. Notar a distância entre as moradias.

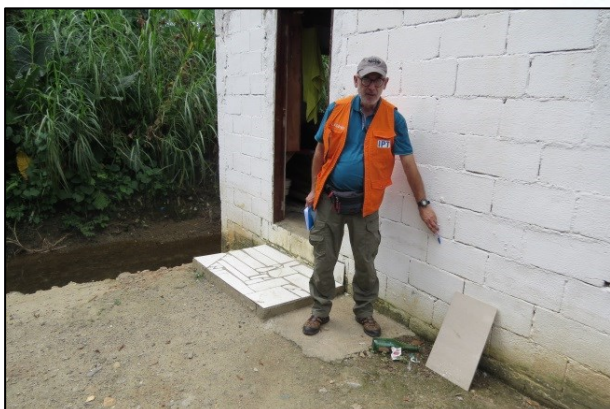
**FOTO 19.** Indicação da cota da última inundação do córrego Ubirajara, na residência. Ela atingiu, aproximadamente, 1 metro em relação ao terreno.

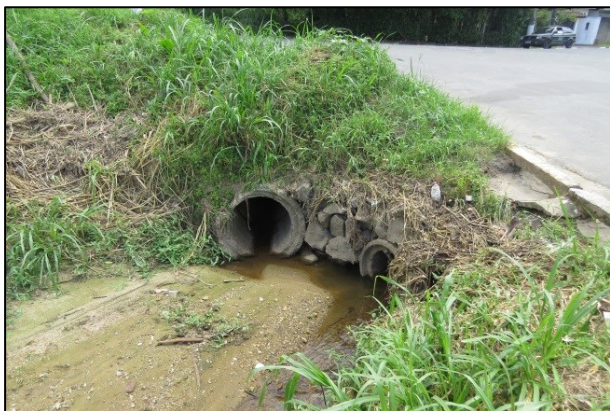
**FOTO 25.** Tubulações de águas pluviais em ponto onde ocorre inundação. Notar o assoreamento e necessidade de limpeza do local..

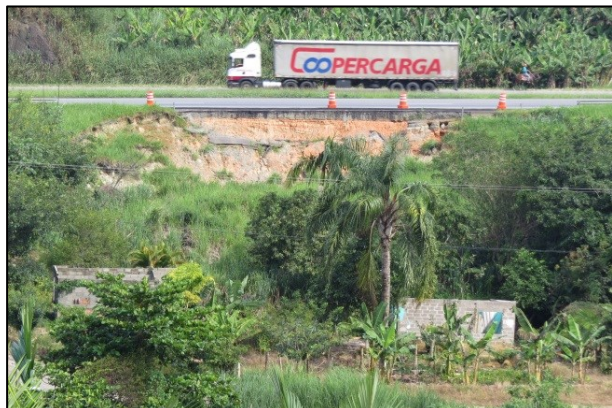
**FOTO 27.** Vista geral de escorregamento de talude da rodovia Régis Bitencourt em direção à rua Vinicius de Moraes. Notar a residência atingida ao “pé” do talude.

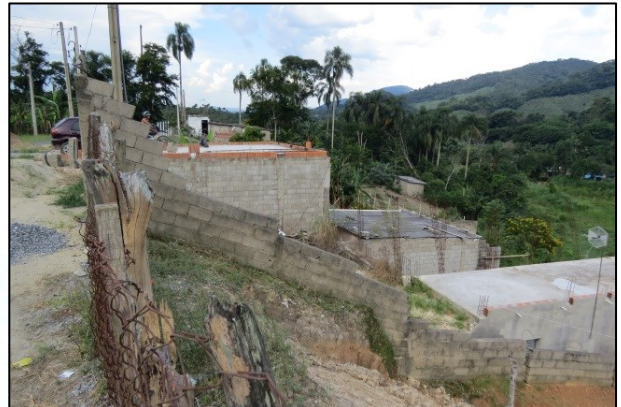
**FOTO 34.** Novas moradias ao fim da rua Adoniran Barbosa. Notar a precariedade do sistema de drenagem na encosta.

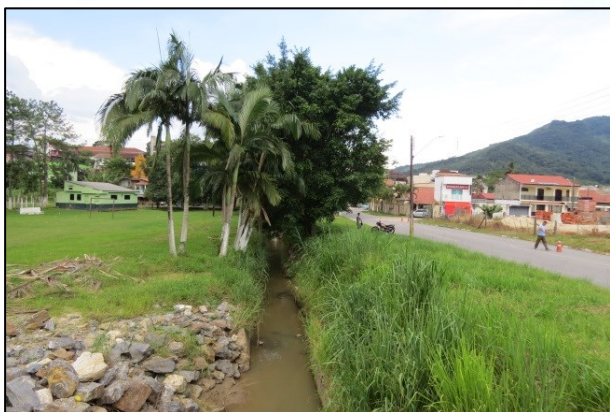
**FOTO 41.** Corpo d'água próximo ao campo de futebol, paralelo à rua Soko Kaio. O processo de inundação segue da área anterior (Foto 2), para esta.

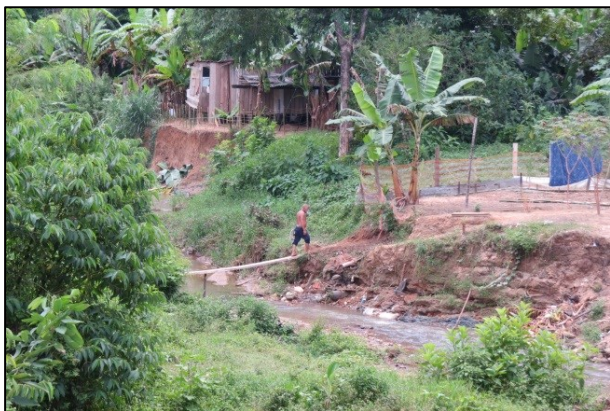
**FOTO 43.** Vista da ocupação na área à jusante do campo de futebol, na estrada do Faú. Notar a precariedade das instalações sanitárias e urbanas, além dos processos de erosão marginal do rio.

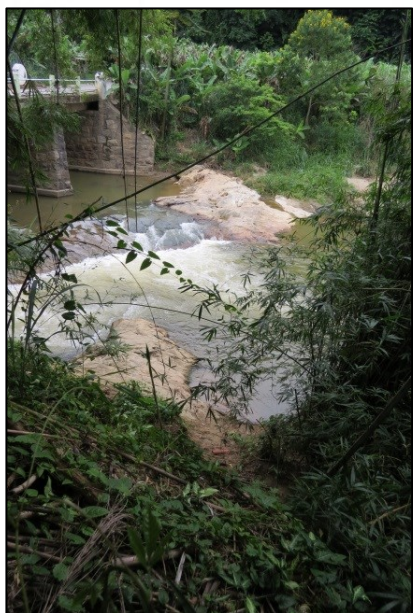
**FOTO 47.** Vista da ponte e do rio Bananal, em foto tirada do fundo das residências atingidas pela inundação recente. Notar que, apesar do grande desnível, a última cheia conseguiu atingir a cota observada.

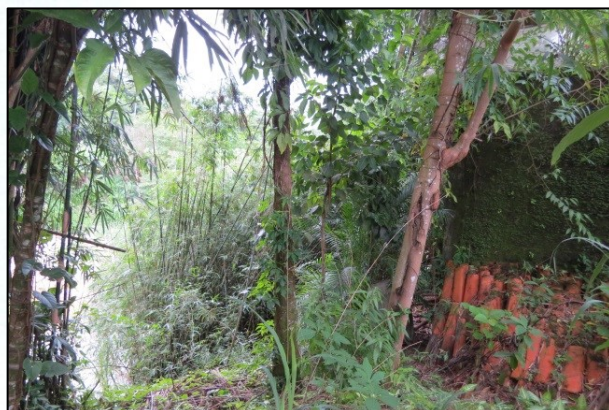
**FOTO 48.** Distância entre o muro da residência e o talude marginal com o rio Bananal. O último processo de inundação, neste ano, atingiu esta cota.

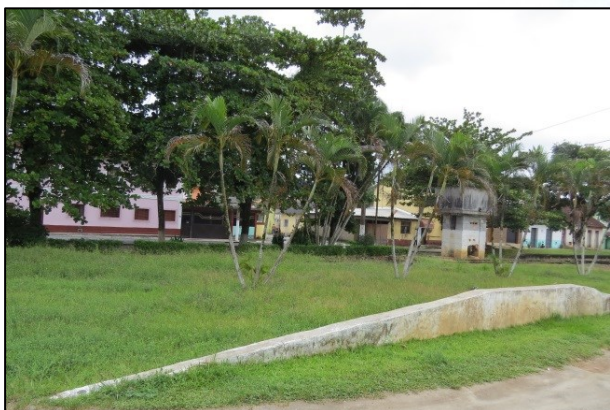
**FOTO 53.** Edificações no bairro Pedro Barros. Estas moradias encontram-se sujeitas ao processo de inundação do rio São Lourenço, neste local.
