INSTITUTO DE  
PESQUISAS  
TECNOLÓGICAS

**152.998-205**

**MAPEAMENTO DE ÁREAS DE ALTO E MUITO ALTO RISCO A  
DESLIZAMENTOS E INUNDAÇÕES DO MUNICÍPIO DE MIRACATU, SP**

CASA MILITAR DO GABINETE DO GOVERNADOR

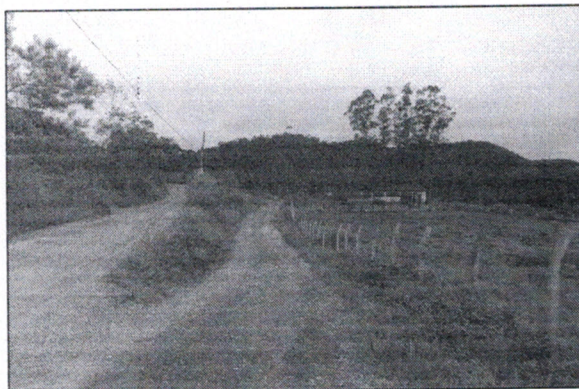
**Foto 1.** Vista do acesso na estrada do Faú ao bairro Beira Rio. Observar que o terreno apresenta cotas inferiores às da estrada de acesso.

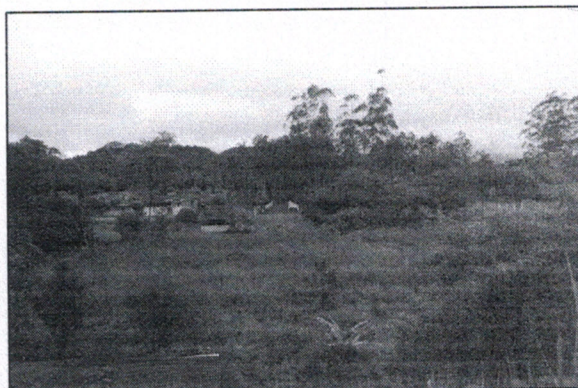
**Foto 2.** Vista geral das residências do bairro Beira Rio. Notar que a ocupação se instalou na planície de inundação do Rio São Lourenço.

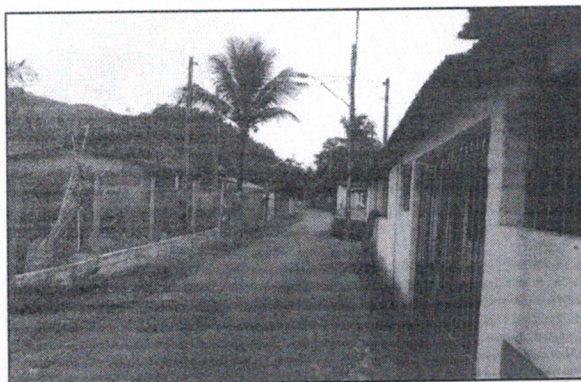
**Foto 3.** Aspecto das moradias na rua principal do bairro. O rio São Lourenço margeia o fundo das residências à esquerda da foto.

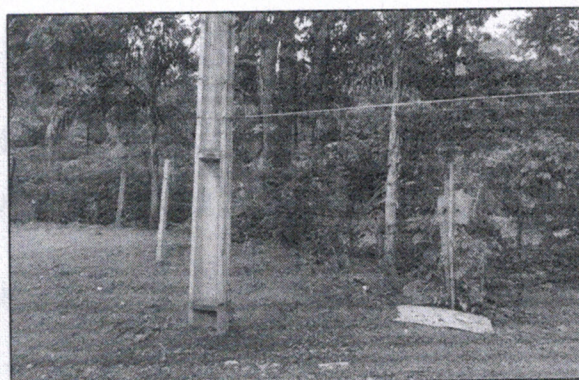
**Foto 4.** Fim da rua de acesso ao bairro Beira Rio. Notar a distância do rio São Lourenço, ao fundo da foto, em relação à rua (poste) e à residência (à esquerda da foto).

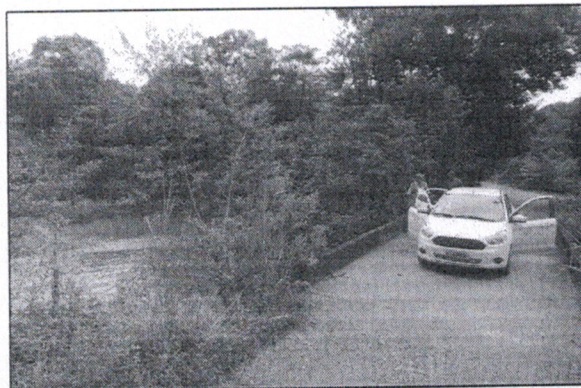
**Foto 5.** Vista da ponte sobre o rio do Faú, na estrada de acesso ao bairro Nossa Fazenda. Este bairro apresenta moradias esparsas, em cotas superiores às de inundação.

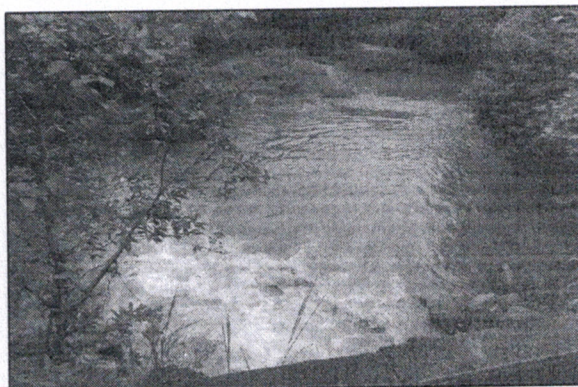
**Foto 6.** Vista da margem oposta do rio do Faú, sobre a ponte. Conforme relatos, este trecho apresenta histórico de inundação com comprometimento do acesso às residências do bairro Nossa Fazenda.

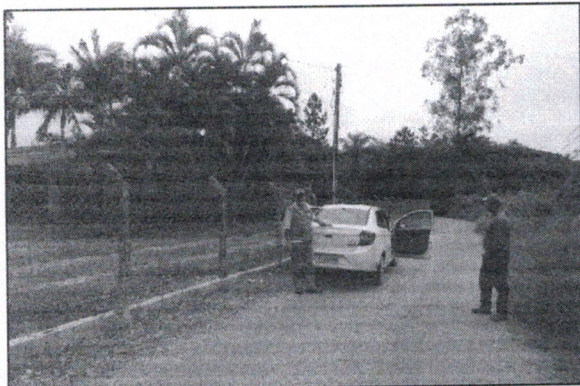
**FOTO 7.** Vista da rua Kayei Nakamura. Observar a moradia instalada na planície de inundação do rio São Lourenço.

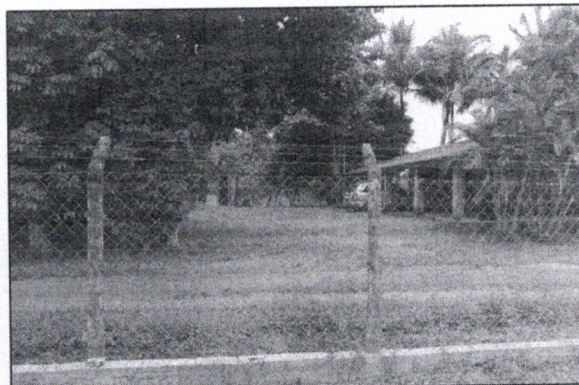
**FOTO 8.** Vista geral do terreno e da residência. Ao fundo do terreno se encontra o Rio São Lourenço.

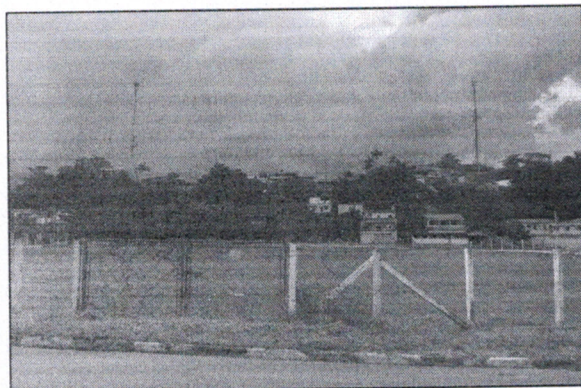
**FOTO 9.** Vista geral do morro da Sudelpa. A encosta estende-se pelo campo de futebol e continua lateralmente por aproximadamente mais 200 metros.

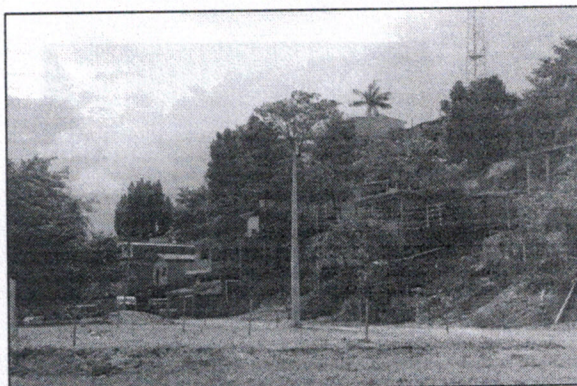
**FOTO 10.** Padrão construtivo das residências no local. Notar a amplitude e declividade do terreno.

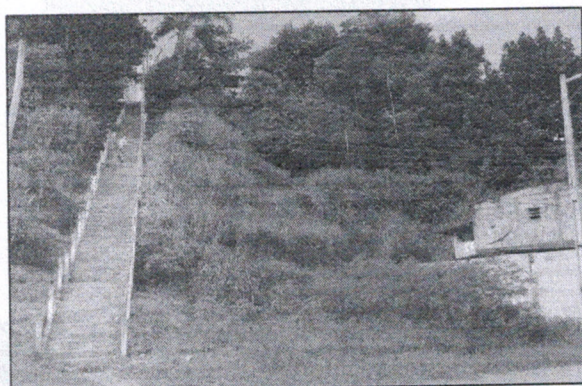
**FOTO 11.** Aspecto do acesso entre a rua Antônio M. de Castro (abaixo) e a rua Gov. Lucas N. Garcês (acima). Observar as cicatrizes de escorregamentos em taludes de corte.

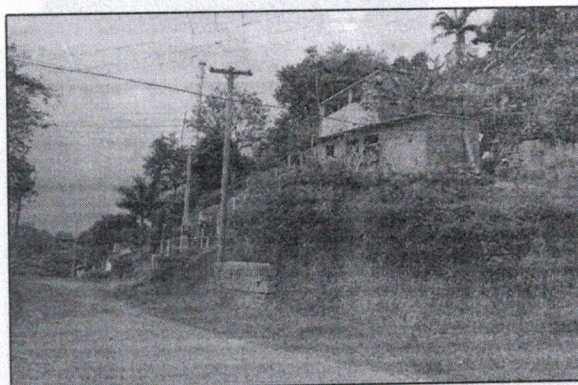
**FOTO 12.** Ocupações de meia encosta no morro da Sudelpa, em sua porção lateral. Notar a modificação do relevo natural pelas construções no local.

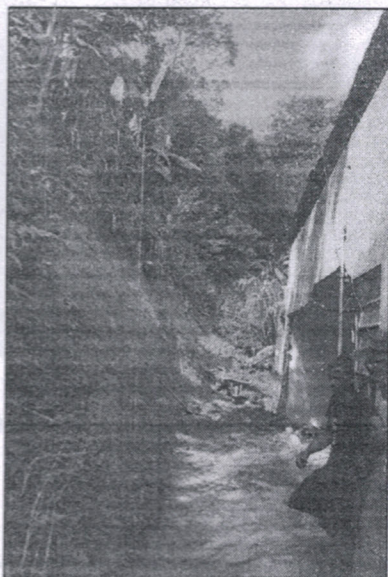
**FOTO 13.** Residência atingida por escorregamento de terra no morro da Sudelpa. Notar que, apesar do pequeno porte do evento, a parede dos fundos da residência foi destruída parcialmente. Não houve feridos.

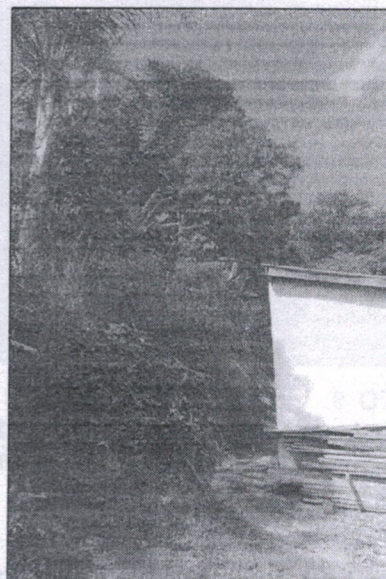
**FOTO 14.** Detalhe do entorno da residência atingida. Nota-se a existência de tubulação de esgoto rompida no talude, a declividade e vegetação do local.

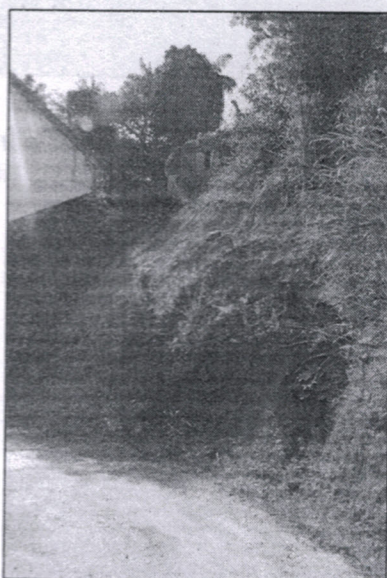
**FOTO 15.** Aspecto de talude de corte sujeito ao processo de escorregamento no morro da Sudelpa. Notar a distância entre as moradias.

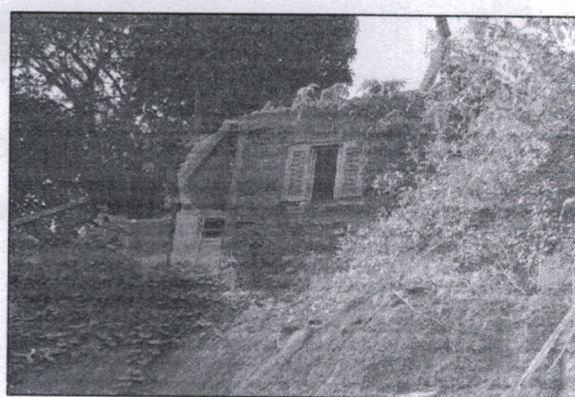
**FOTO 16.** Detalhe de residência no topo do morro da Sudelpa, parcialmente destruída por deslizamento de terra. Nota-se que o processo permanece ativo neste local, ameaçando as edificações abaixo deste ponto.

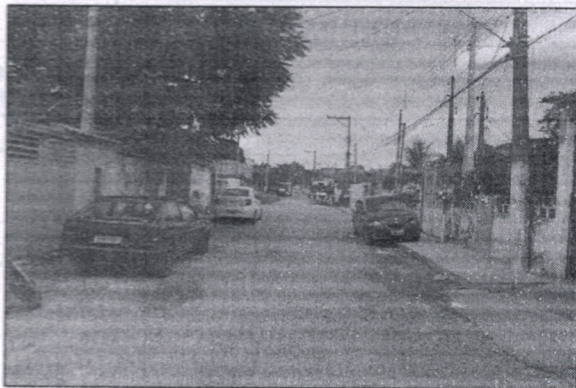
**FOTO 17.** Vista geral da rua Santa Rita, em trecho sujeito à inundação. Notar o padrão das ocupações, falta de sistema de drenagem de águas pluviais e pequeno caimento da via.

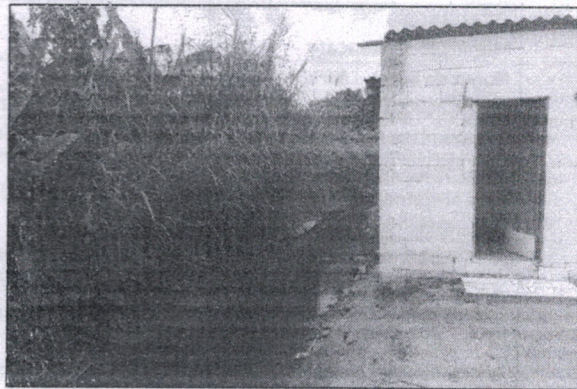
**FOTO 18.** Proximidade da moradia ao córrego Ubirajara. Notou-se ainda a vegetação, assoreamento, lixo e lançamento de esgotos diretamente no corpo d'água.

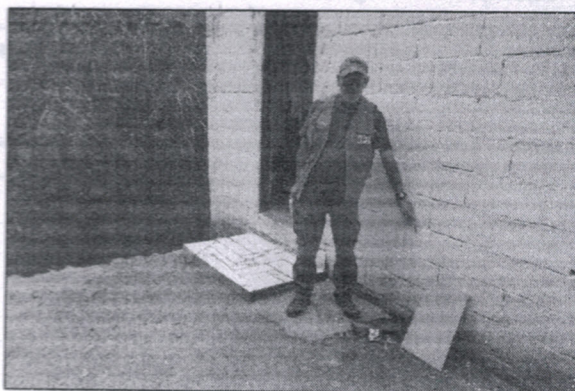
**FOTO 19.** Indicação da cota da última inundação do córrego Ubirajara, na residência. Ela atingiu, aproximadamente, 1 metro em relação ao terreno.

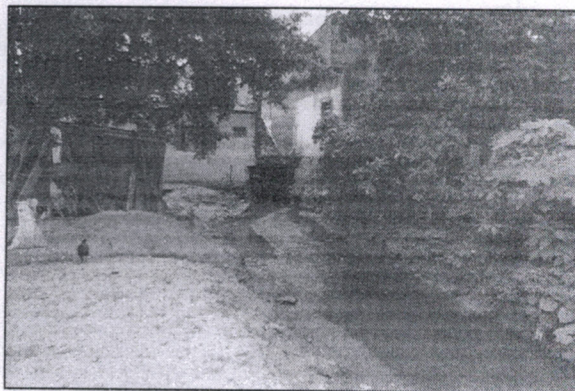
**FOTO 20.** Detalhe das construções sobre o córrego Ubirajara. Este local é um ponto de "estrangulamento" do escoamento devido ao estreitamento da seção do córrego, potencializando a inundação.

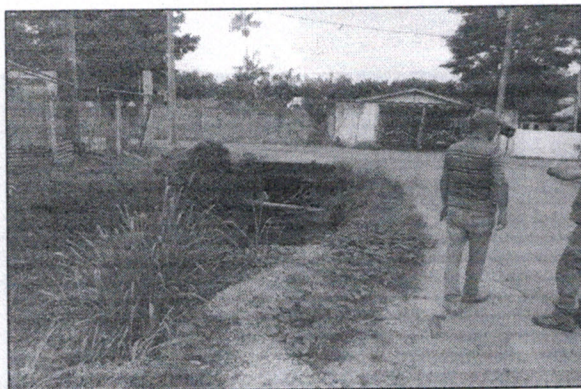
**FOTO 21.** Foto do córrego Ubirajara ao fim da rua Santa Rita. Notar a proximidade da rua e a ponte ali existente.

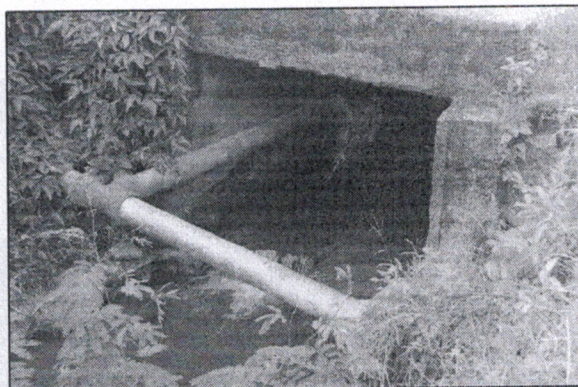
**FOTO 22.** Detalhe da tubulação de esgoto instalada dentro do córrego, o que dificulta o escoamento do fluxo e acumula lixo sob a ponte, potencializando a inundação neste local.

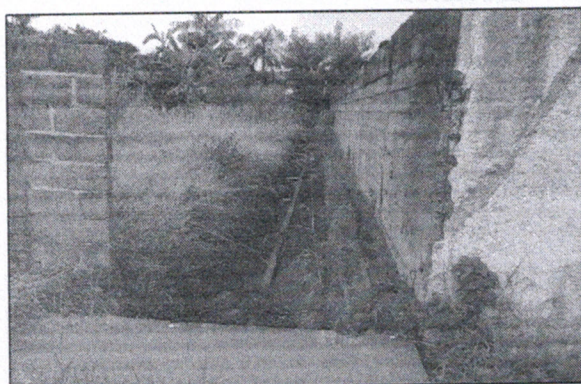
**FOTO 23.** Tubulação de esgoto à montante da rua Santa Rita, dentro do córrego Ubirajara. Essa instalação representa mais um agravante para as inundações na região.

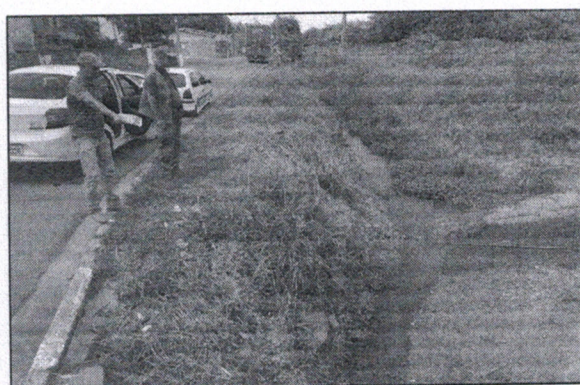
**FOTO 24.** Córrego Ubirajara próximo à rua Vinicius de Moraes. Este ponto recebe contribuição da drenagem da rodovia Régis Bittencourt, à direita da imagem.

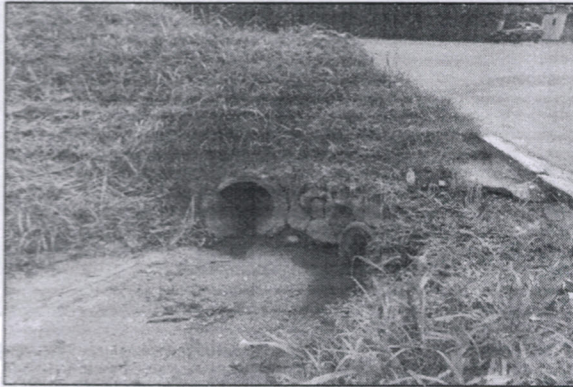
**FOTO 25.** Tubulações de águas pluviais em ponto onde ocorre inundação. Notar o assoreamento e necessidade de limpeza do local..

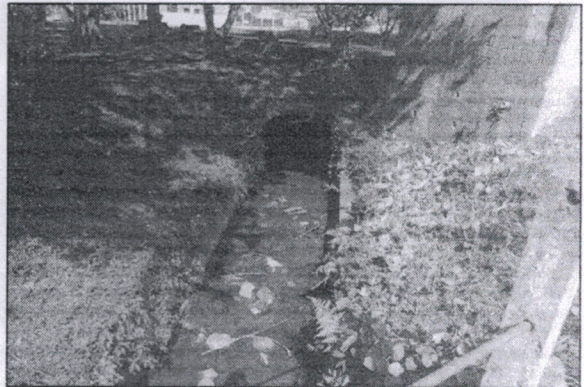
**FOTO 26.** Galeria de drenagem à jusante do córrego Ubirajara, próximo do campo de futebol. De forma análoga, nota-se a necessidade de limpeza e retificação destas estruturas.

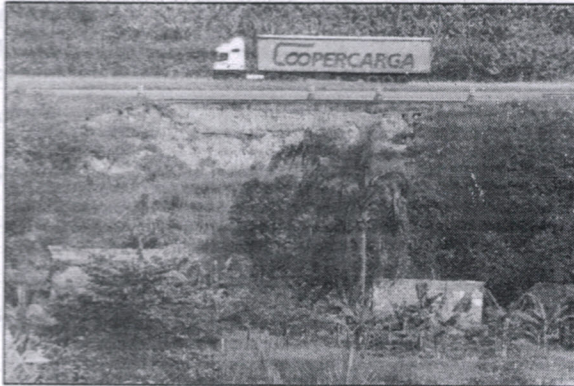
**FOTO 27.** Vista geral de escorregamento de talude da rodovia Régis Bitencourt em direção à rua Vinicius de Moraes. Notar a residência atingida ao "pé" do talude.

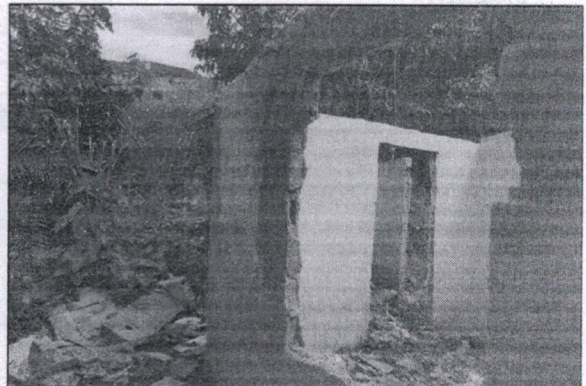
**FOTO 28.** Residência atingida por escorregamento do talude da rodovia. Não houve vítimas. A casa vizinha também foi desocupada após este evento.

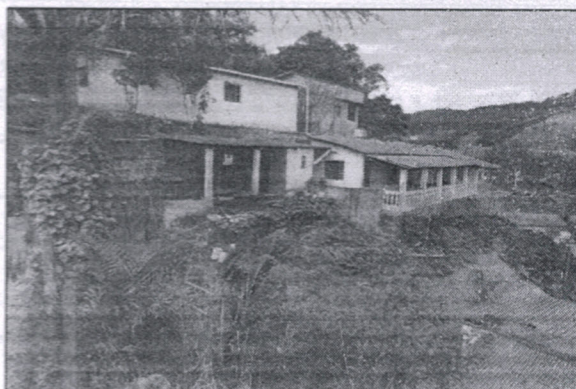
**FOTO 29.** Padrão de ocupação de encosta nos bairros Ubirajara e Jardim Iolanda, entre as ruas Vinicius de Moraes e Adoniran Barbosa. Notar a proximidade das casas aos taludes de corte.

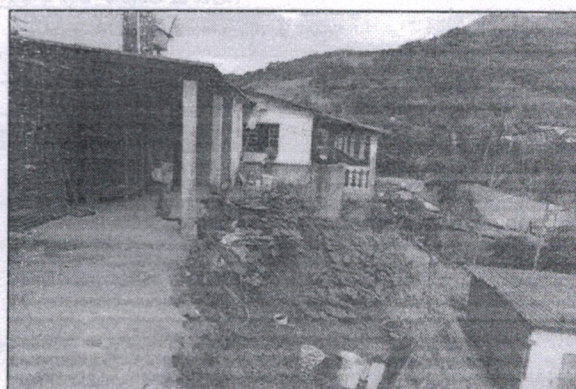
**FOTO 30.** Indícios de movimentação do terreno entre as moradias. Notar a precariedade do sistema de drenagem, o lançamento de esgoto a céu aberto e entulho e lixo depositado na encosta.

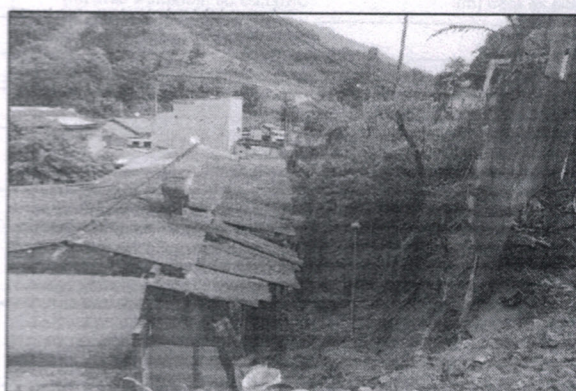
**FOTO 31.** Talude de corte rente à rua Pixinguinha. Notar a proximidade do talude com a residência na cota inferior e os indícios de escorregamentos pretéritos com a presença de escombros de muros e paredes.

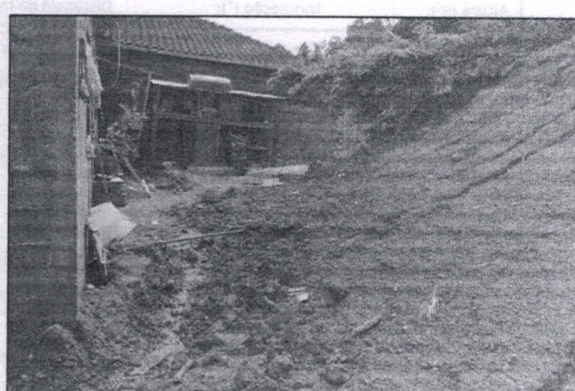
**FOTO 32.** Detalhe do escorregamento de talude de corte na rua Vinicius de Moraes. Notar a surgência d'água na base.

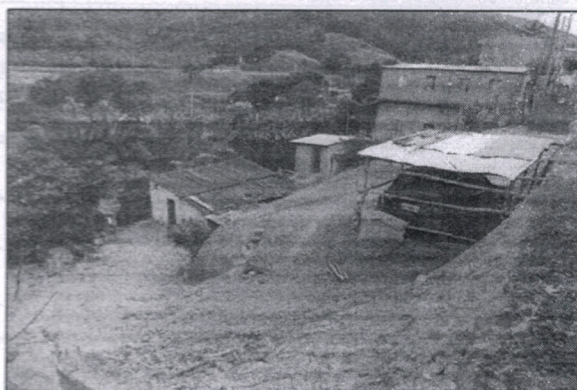
**FOTO 33.** Padrão de ocupação na rua Adoniran Barbosa. Notar a proximidade das casas aos taludes de corte.

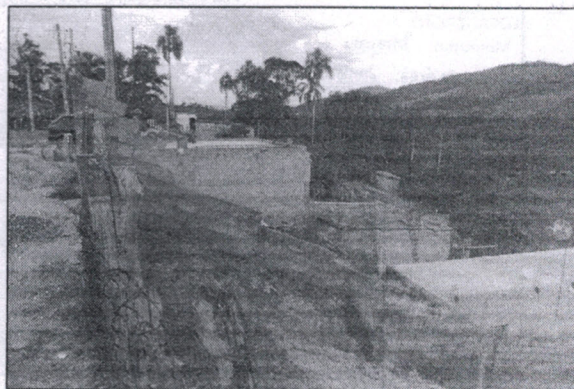
**FOTO 34.** Novas moradias ao fim da rua Adoniran Barbosa. Notar a precariedade do sistema de drenagem na encosta.

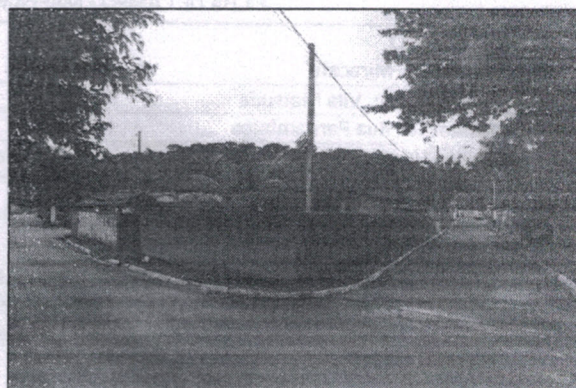
**FOTO 36.** Padrão de ocupação da vila Matsuda. O processo de inundação do córrego atinge as casas da foto.

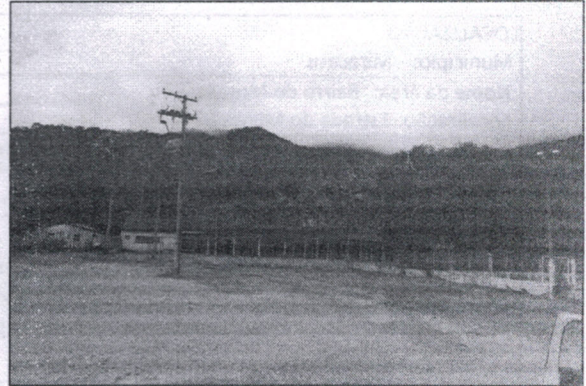
**FOTO 38.** Vista da escola e residência sujeitas ao processo de inundação do rio Quati. Este rio situa-se entre 20 e 30 metros ao fundo dessas construções.

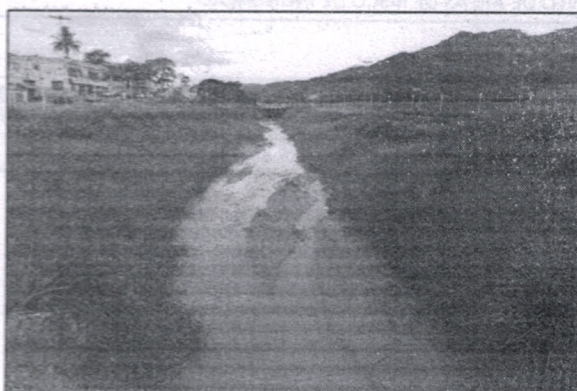
**FOTO 39.** Córrego entre a avenida Washington Luis e a rodovia Régis Bitencourt no centro de Miracatu. Notar a vegetação, assoreamento e lixo no corpo d'água.

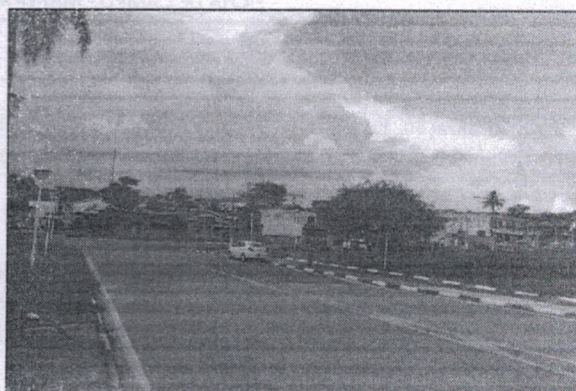
**FOTO 40.** Vista da região central sujeita a inundação. Neste local o acesso à cidade fica prejudicado, além das edificações afetadas.

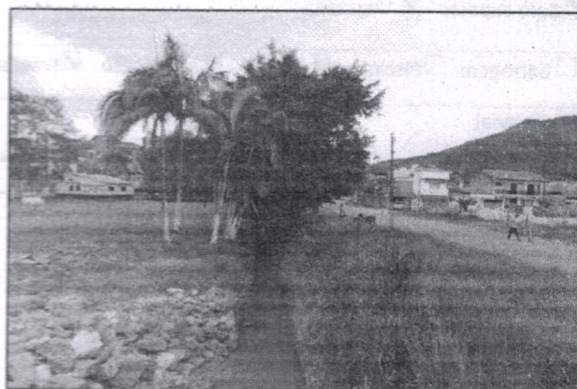
**FOTO 41.** Corpo d'água próximo ao campo de futebol, paralelo à rua Soko Kaio. O processo de inundação segue da área anterior (Foto 2), para esta.

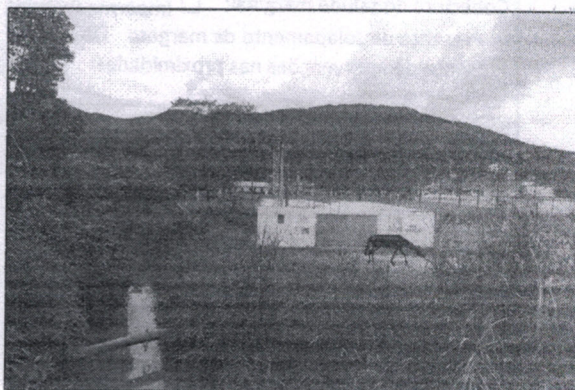
**FOTO 42.** Continuação do córrego após o campo de futebol. A vegetação, assoreamento e interferências no escoamento são causas da inundação.

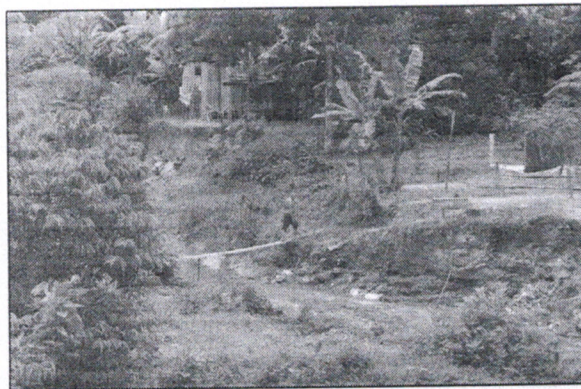
**FOTO 43.** Vista da ocupação na área à jusante do campo de futebol, na estrada do Faú. Notar a precariedade das instalações sanitárias e urbanas, além dos processos de erosão marginal do rio.

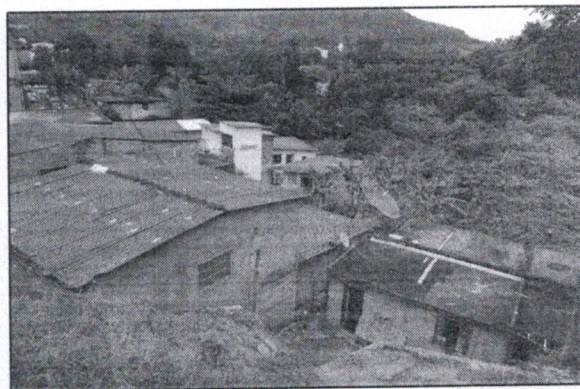
**FOTO 44.** Detalhe da ocupação urbana próxima ao córrego (ao fundo das casas), com acesso pela estrada do Faú. Este local sofre inundação deste corpo d'água e do rio São Lourenço, onde ambos se encontram.

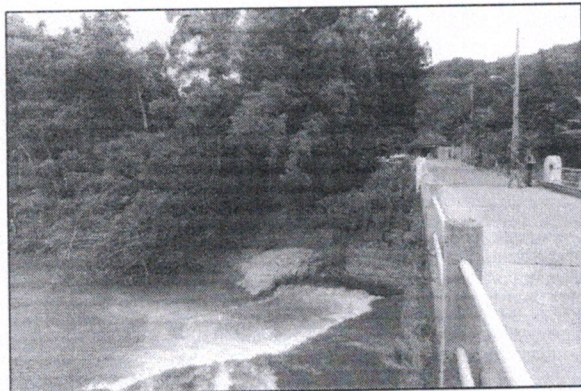
**FOTO 45.** Ponte de acesso aos bairros Vila São José (ao fundo) e Barra Funda, sobre o rio Bananal. Notar os processos erosivos nas margens.

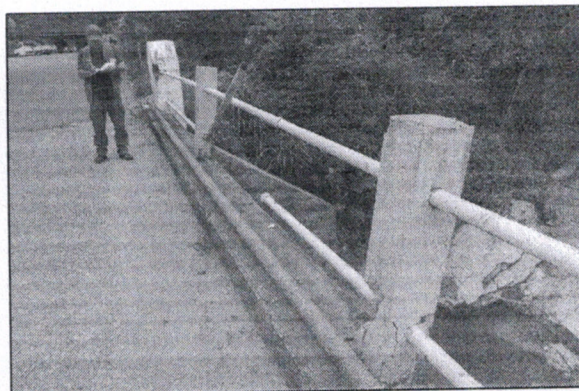
**FOTO 46.** Vista da lateral da ponte. Durante as chuvas intensas do início do ano, a ponte sofreu galgamento, com a destruição da sua proteção lateral, conforme se observa na foto.

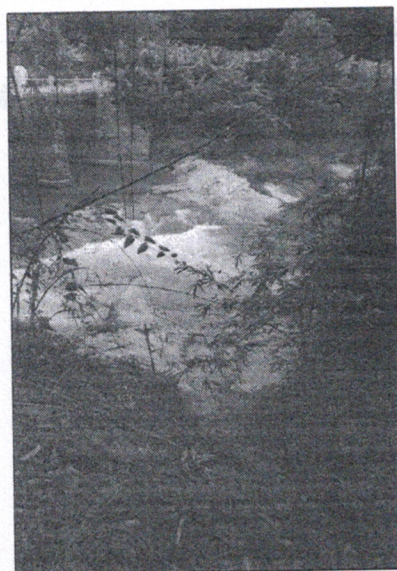
**FOTO 47.** Vista da ponte e do rio Bananal, em foto tirada do fundo das residências atingidas pela inundação recente. Notar que, apesar do grande desnível, a última cheia conseguiu atingir a cota observada.

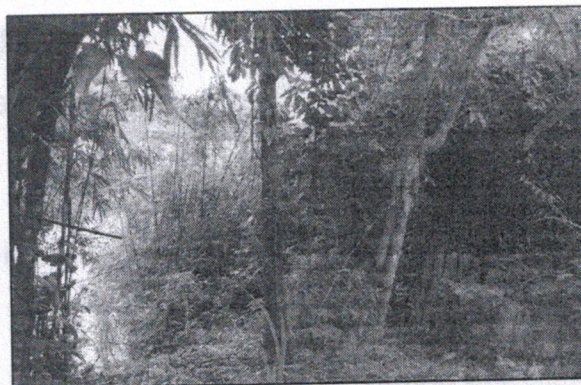
**FOTO 48.** Distância entre o muro da residência e o talude marginal com o rio Bananal. O último processo de inundação, neste ano, atingiu esta cota.

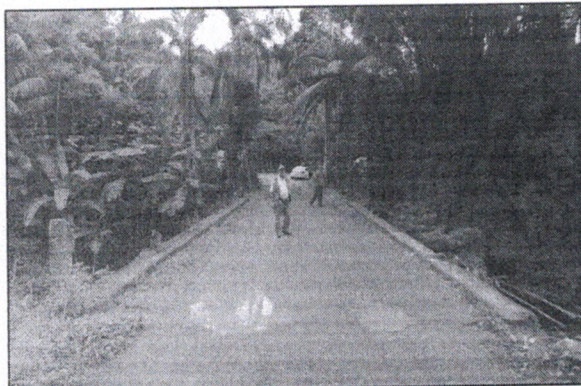
**FOTO 49.** Ponte de acesso às residências no bairro Barra Funda, à montante do rio Bananal. Neste local o escoamento do caracteriza-se pela alta energia, devido às declividades do relevo.

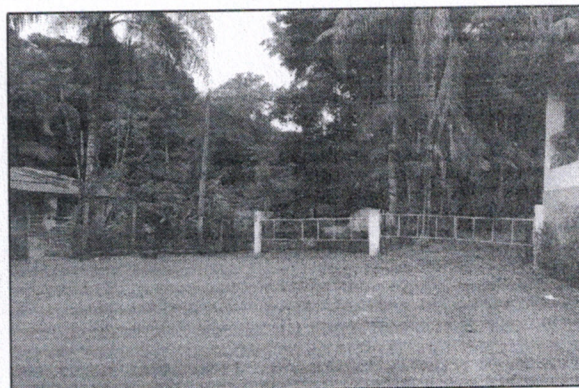
**FOTO 50.** Padrão de ocupação do local. As moradias situam-se ao longo da estrada de acesso ao bairro, próximas às margens do rio, estando expostas às inundações e enxurradas deste corpo d'água.

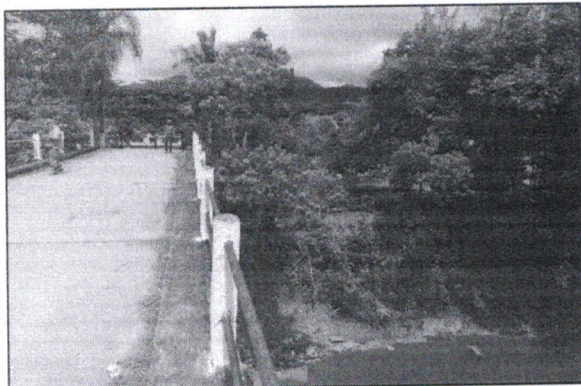
**FOTO 51.** Ponte sobre o rio São Lourenço no bairro Pedro Barros. Notar ao fundo as construções do bairro, próximas ao talude marginal do rio.

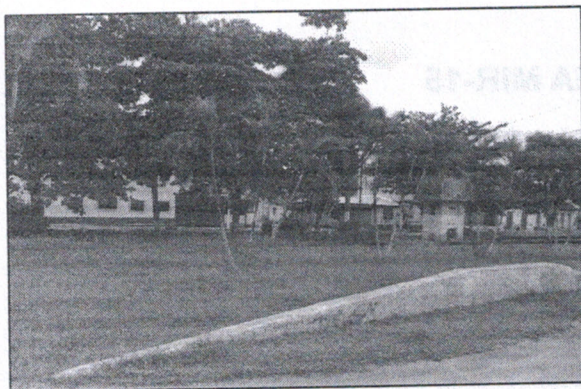
**FOTO 52.** Padrão de ocupação do local. Notar que as moradias situam-se próximas às margens do rio, em cota inferior ao tabuleiro da ponte, onde a foto foi tirada.

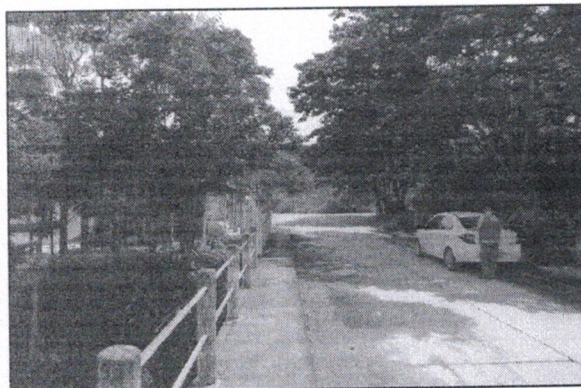
**FOTO 55.** Ponte sobre o rio São Lourenço no bairro Engenho. Notar ao fundo a construção, próxima ao talude marginal do rio.

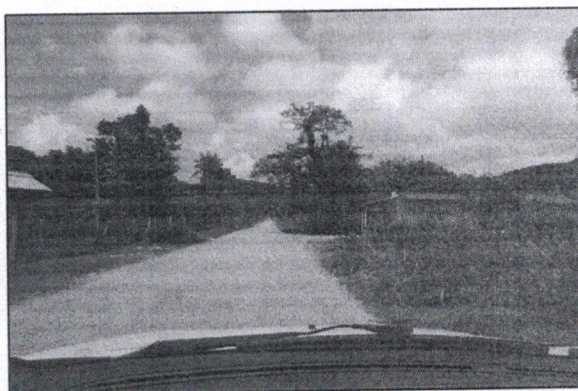
**FOTO 56.** Padrão de ocupação do local. As moradias situam-se na via de acesso ao bairro, na planície de inundação do rio São Lourenço.

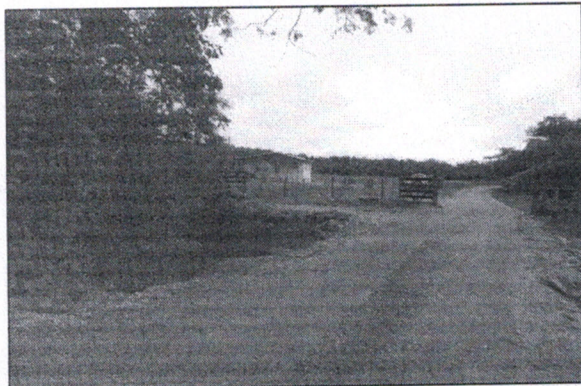
**FOTO 57.** Aspecto da ocupação nos bairros Teagem 1 (margem esquerda) e 2 (margem direita). As moradias, bem como o acesso, encontram-se a menos de 100 metros do rio São Lourenço, na sua planície de inundação.

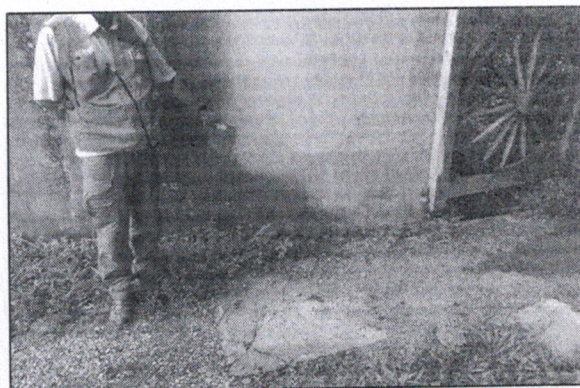
**FOTO 58.** Indicação da cota atingida pela última inundação do rio São Lourenço, ocorrida ainda neste ano.
