**RELATÓRIO TÉCNICO**

**152.998-205**

**MAPEAMENTO DE ÁREAS DE ALTO E MUITO ALTO RISCO A  
DESLIZAMENTOS E INUNDAÇÕES DO MUNICÍPIO DE MIRACATU, SP**

CENTRO DE TECNOLOGIAS GEOAMBIENTAIS – CTGeo

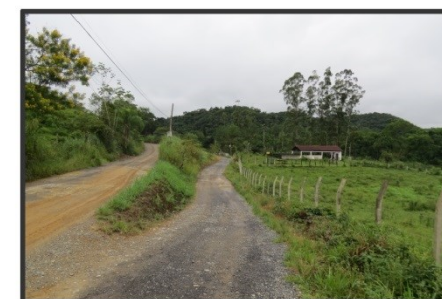
Vista do acesso na estrada do Faú ao bairro Beira Rio. Observar que o terreno apresenta cotas inferiores às da estrada

**Foto 1.** Vista do acesso na estrada do Faú ao bairro Beira Rio. Observar que o terreno apresenta cotas inferiores às da estrada de acesso.

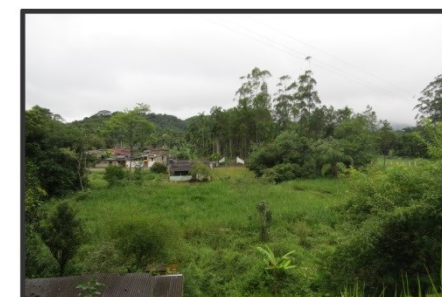
Vista geral das residências do bairro Beira Rio. Notar que a ocupação se instalou na planície de inundação do Rio São Lourenço.

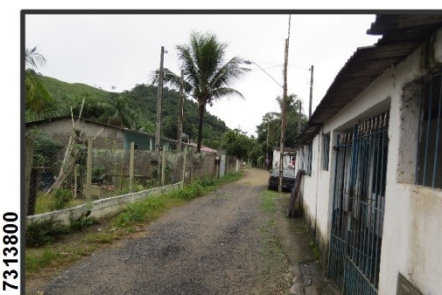
Aspecto das moradias na rua principal do bairro. O rio São Lourenço margeia o fundo das residências à esquerda da foto.

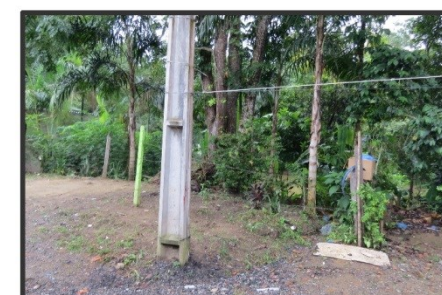
Fim da rua de acesso ao bairro Beira Rio. Notar a distância do rio São Lourenço, ao fundo da foto, em relação à rua (poste) e à residência (à esquerda da foto).

Espera-se para a área MIR - 1 a ocorrência de novos processos de inundação. Neste caso, o grau de risco da área MIR - 1, em função da probabilidade e gravidade, foi definido como R2 – Risco Médio.

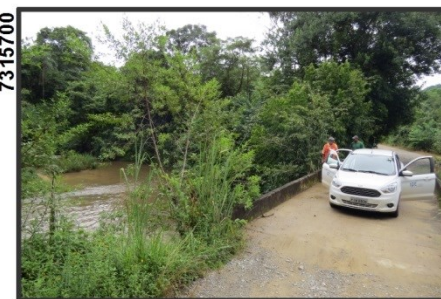
Vista da ponte sobre o rio do Faú, na estrada de acesso ao bairro Nossa Fazenda. Este bairro apresenta moradias esparsas, em cotas superiores às de inundação.

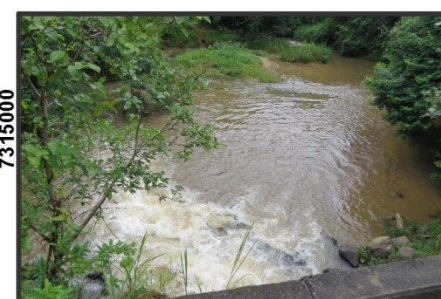
Vista da margem oposta do rio do Faú, sobre a ponte. Conforme relatos, este trecho apresenta histórico de inundação com comprometimento do acesso às residências do bairro Nossa Fazenda.

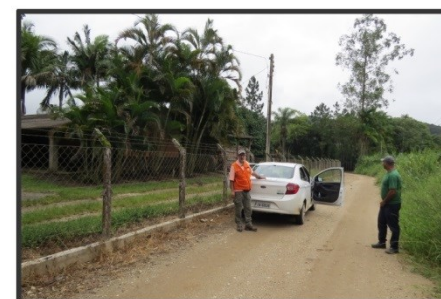
Vista da rua Kayei Nakamura. Observar a moradia instalada na planície de inundação do rio São Lourenço.

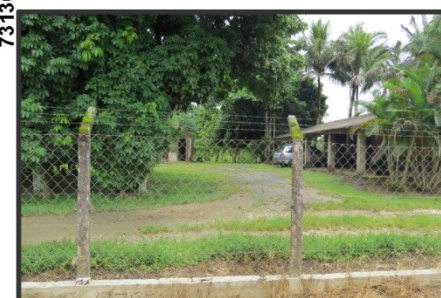
Vista geral do terreno e da residência. Ao fundo do terreno se encontra o Rio São Lourenço.

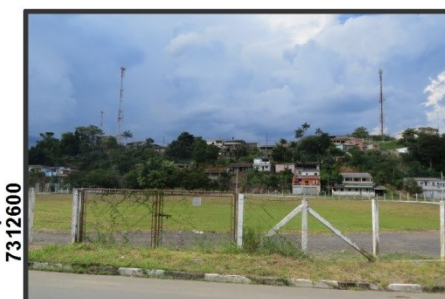
Vista geral do morro da Sudelpa. A encosta estende-se pelo campo de futebol e continua lateralmente por aproximadamente mais 200 metros.

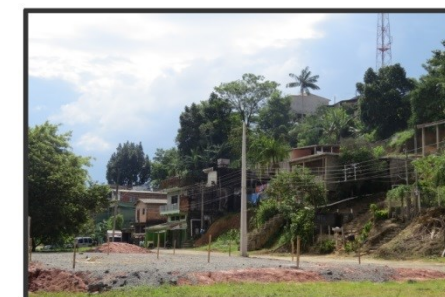
Padrão construtivo das residências no local. Notar a amplitude e declividade do terreno.

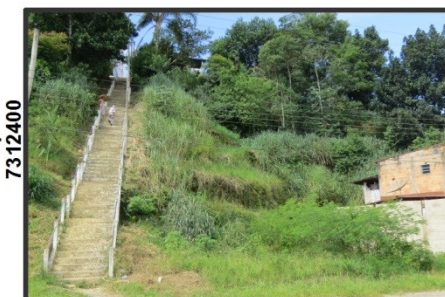
Aspecto do acesso entre a rua Antônio M. de Castro (abaixo) e a rua Gov. Lucas N. Garcês (acima). Observar as cicatrizes de escorregamentos em taludes de corte.

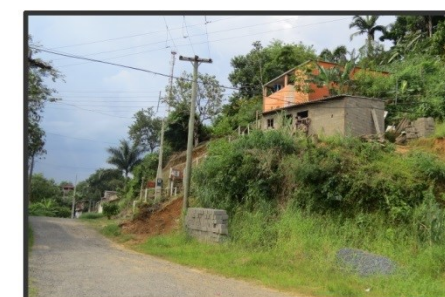
Ocupações de meia encosta no morro da Sudelpa, em sua porção lateral. Notar a modificação do relevo natural pelas construções no local.

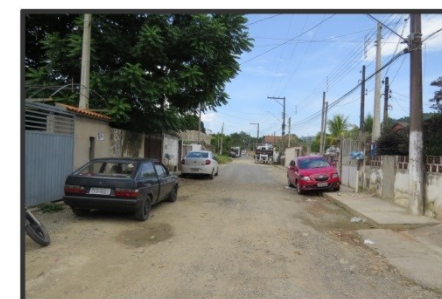
Vista geral da rua Santa Rita, em trecho sujeito à inundação.

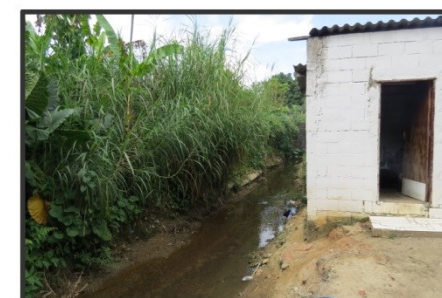
Proximidade da moradia ao córrego Ubirajara. Notou-se ainda a vegetação, assoreamento, lixo e lançamento de esgotos diretamente no corpo d'água.

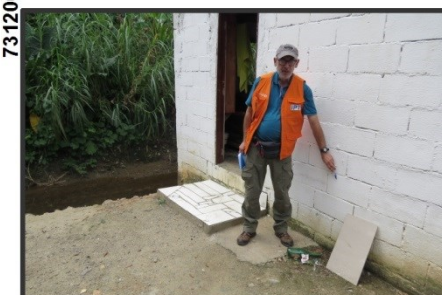
Indicação da cota da última inundação do córrego Ubirajara, na residência. Ela atingiu, aproximadamente, 1 metro em relação ao terreno.

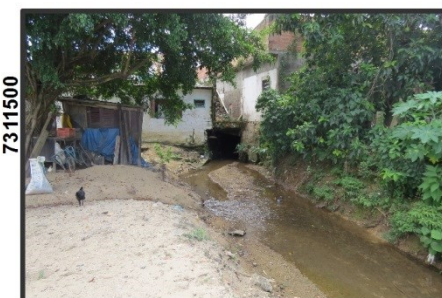
Detalhe das construções sobre o córrego Ubirajara.

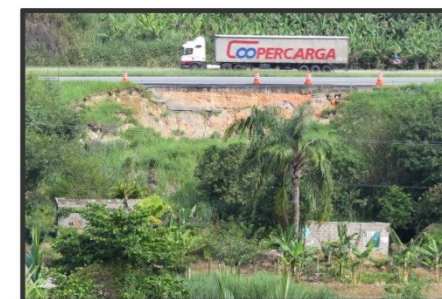
Vista geral de escorregamento de talude da rodovia Régis Bitencourt em direção à rua Vinicius de Moraes.

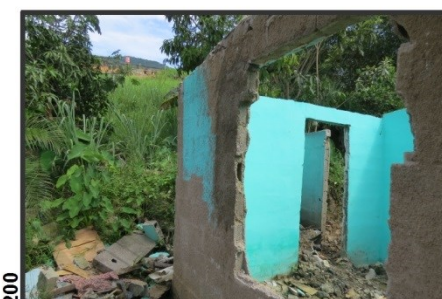
Residência atingida por escorregamento do talude da rodovia. Não houve vítimas. A casa vizinha também foi desocupada após este evento.

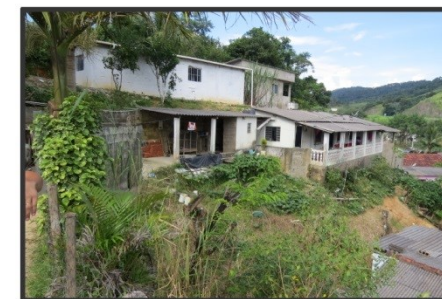
Padrão de ocupação de encosta nos bairros Ubirajara e Jardim Iolanda, entre as ruas Vinicius de Moraes e Adoniran Barbosa.

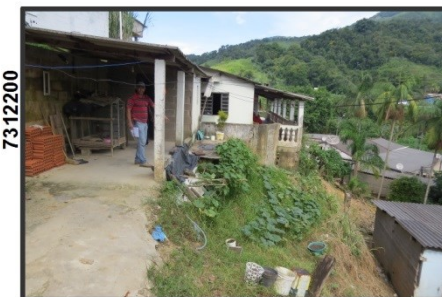
Indícios de movimentação do terreno entre as moradias.

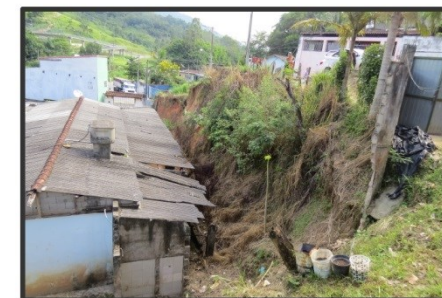
Talude de corte rente à rua Pixinguinha. Notar a proximidade do talude com a residência na cota inferior e os indícios de escorregamentos pretéritos com a presença de escombros de muros e paredes.

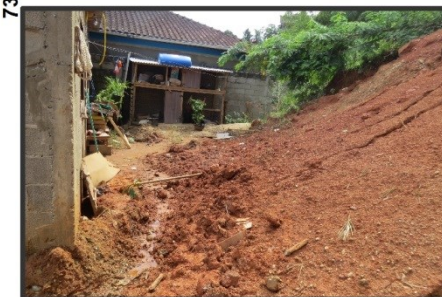
Detalhe do escorregamento de talude de corte na rua Vinicius de Moraes. Notar a surgência d'água na base.

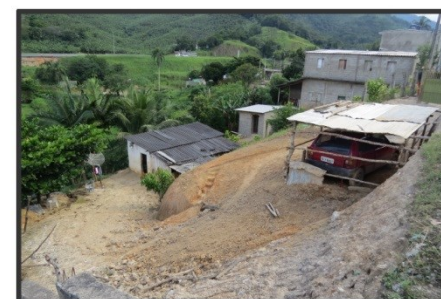
Padrão de ocupação na rua Adoniran Barbosa. Notar a proximidade das casas aos taludes de corte.

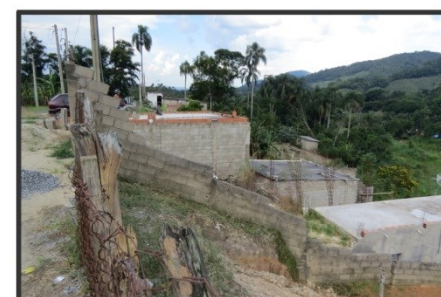
Novas moradias ao fim da rua Adoniran Barbosa. Notar a precariedade do sistema de drenagem na encosta.

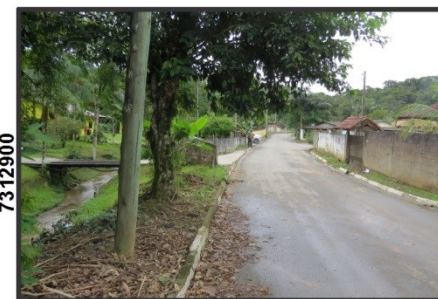
Vista geral da vila Matsuda. Notar a distância do córrego para a via de acesso ao bairro.

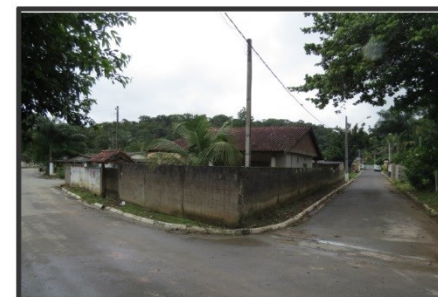
Padrão de ocupação da vila Matsuda. O processo de inundação do córrego atinge as casas da foto.

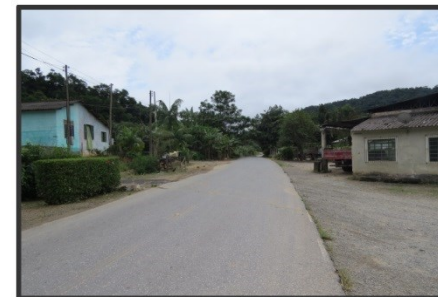
Vista do acesso ao bairro do Moraes. A região possui pouco adensamento habitacional.

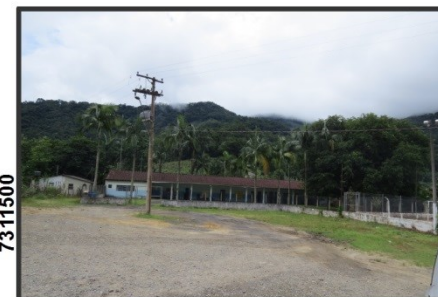
Vista da escola e residência sujeitas ao processo de inundação do rio Quati. Este rio situa-se entre 20 e 30 metros ao fundo dessas construções

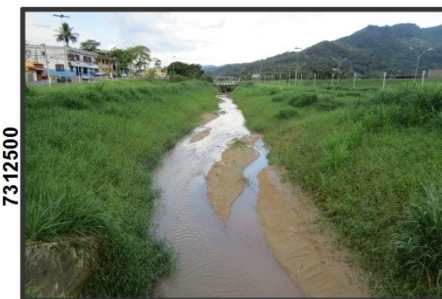
Córrego entre a avenida Washington Luis e a rodovia Régis Bitencourt no centro de Miracatu.

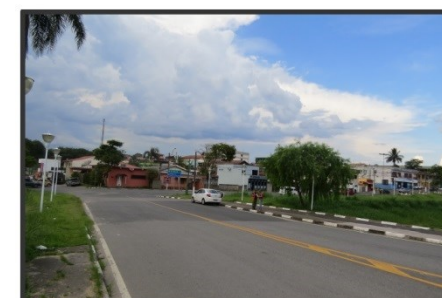
Vista da região central sujeita a inundação. Neste local o acesso à cidade fica prejudicado, além das edificações afetadas.

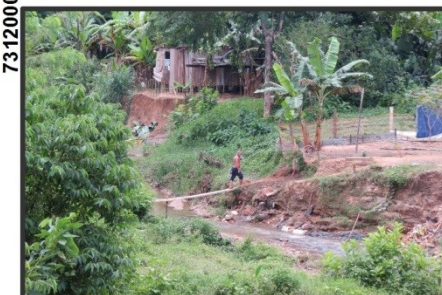
Vista da ocupação na área à jusante do campo de futebol, na estrada do Faú.

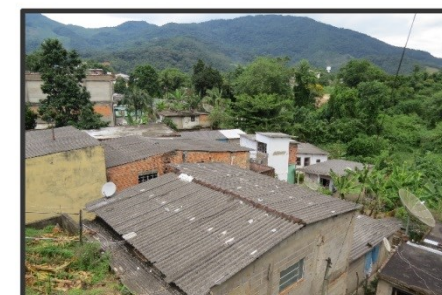
Detalhe da ocupação urbana próxima ao córrego (ao fundo das casas), com acesso pela estrada do Faú.

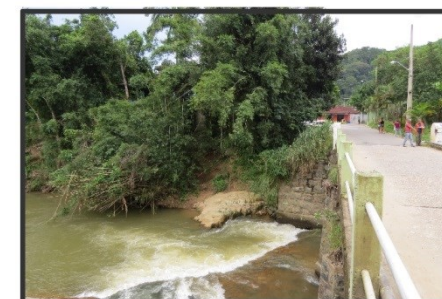
Ponte de acesso aos bairros Vila São José (ao fundo) e Barra Funda, sobre o rio Bananal.

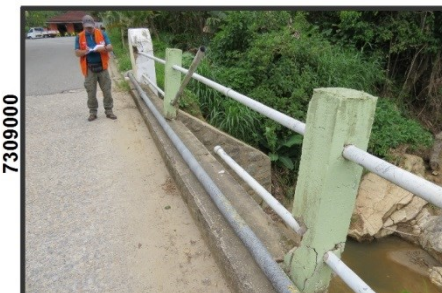
Vista da lateral da ponte. Durante as chuvas intensas do início do ano.

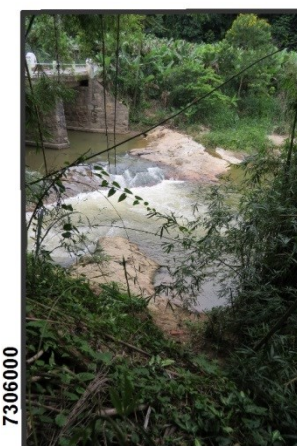
Vista da ponte e do rio Bananal, em foto tirada do fundo das residências atingidas pela inundação recente.

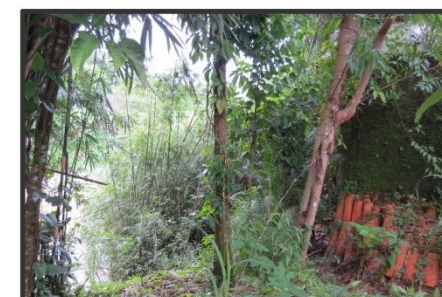
Distância entre o muro da residência e o talude marginal com o rio Bananal.

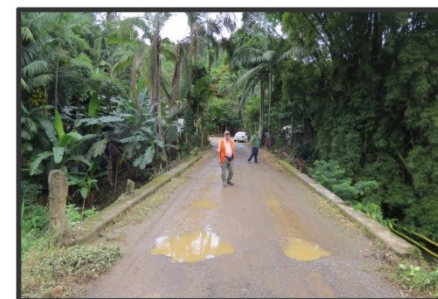
Ponte de acesso às residências no bairro Barra Funda, à montante do rio Bananal.

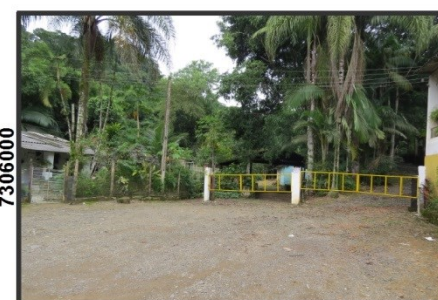
Padrão de ocupação do local. As moradias situam-se ao longo da estrada de acesso ao bairro, próximas às margens do rio, estando expostas às inundações e enxurradas deste corpo d'água.

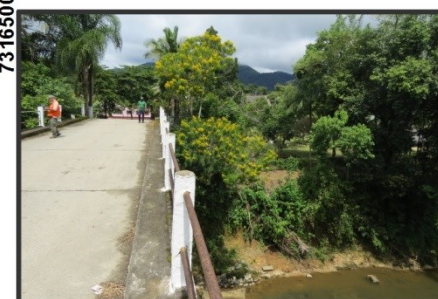
Ponte sobre o rio São Lourenço no bairro Pedro Barros.

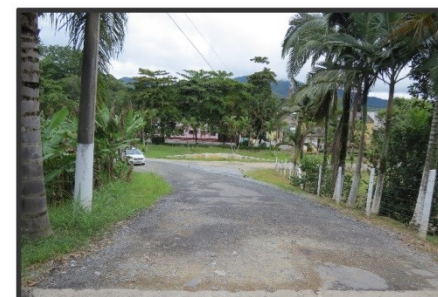
Padrão de ocupação do local. Notar que as moradias situam-se próximas às margens do rio, em cota inferior ao tabuleiro da ponte, onde a foto foi tirada.

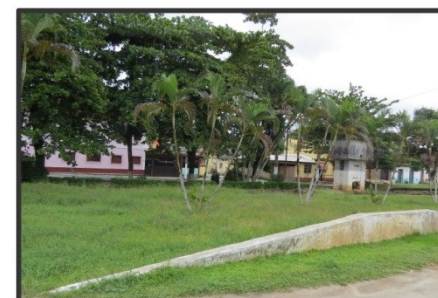
Edificações no bairro Pedro Barros. Estas moradias encontram-se sujeitas ao processo de inundação do rio São Lourenço, neste local.

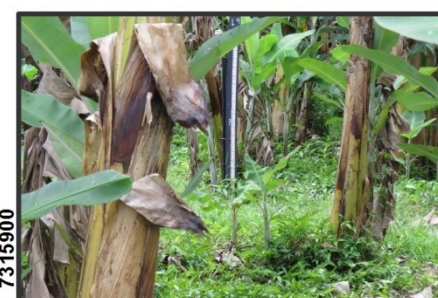
Régua linimétrica próximas às margens do rio. Notar que as inundações no local ocorrem com grande variação no nível d'água (mais de 7 metros).

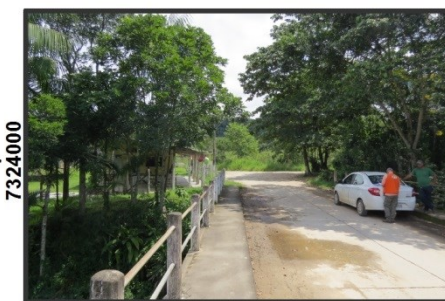
Ponte sobre o rio São Lourenço no bairro Engenho. Notar ao fundo a construção, próxima ao talude marginal do rio.

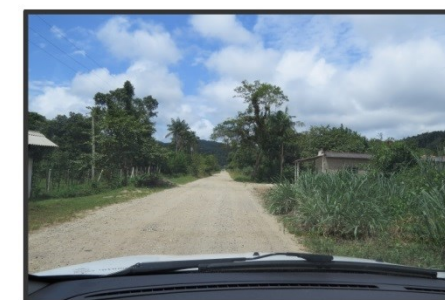
Padrão de ocupação do local. As moradias situam-se na via de acesso ao bairro, na planície de inundação do rio São Lourenço.

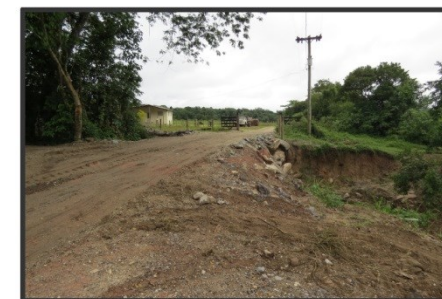
Aspecto da ocupação nos bairros Teagem 1 (margem esquerda) e 2 (margem direita).

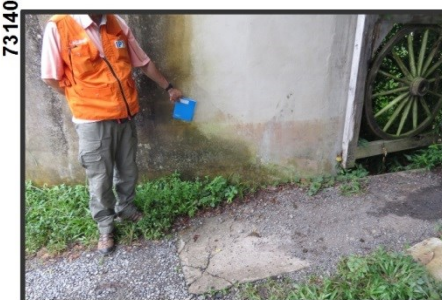
Indicação da cota atingida pela última inundação do rio São Lourenço, ocorrida ainda neste ano.

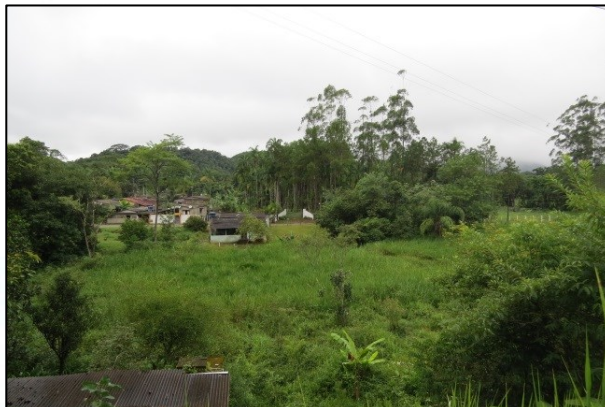
**Foto 2.** Vista geral das residências do bairro Beira Rio. Notar que a ocupação se instalou na planície de inundação do Rio São Lourenço.

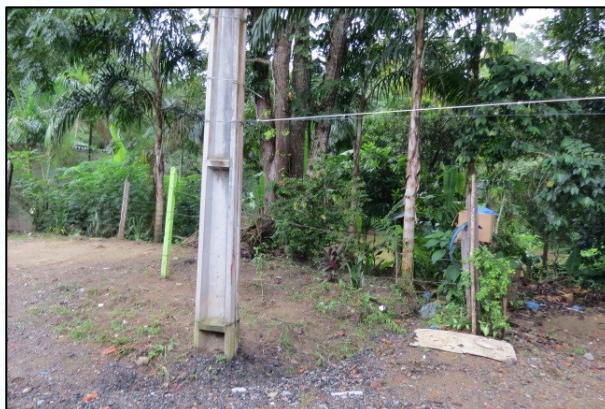
**Foto 4.** Fim da rua de acesso ao bairro Beira Rio. Notar a distância do rio São Lourenço, ao fundo da foto, em relação à rua (poste) e à residência (à esquerda da foto).

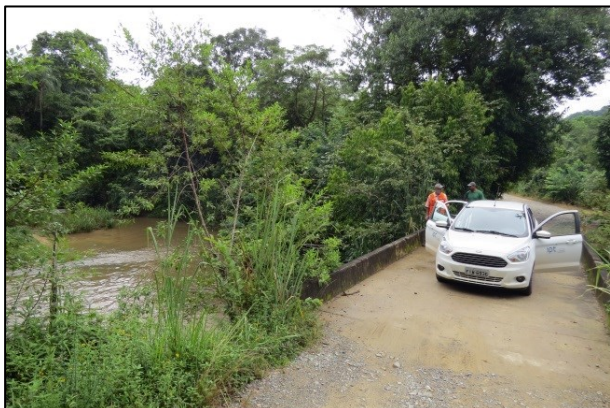
**Foto 5.** Vista da ponte sobre o rio do Faú, na estrada de acesso ao bairro Nossa Fazenda. Este bairro apresenta moradias esparsas, em cotas superiores às de inundação.

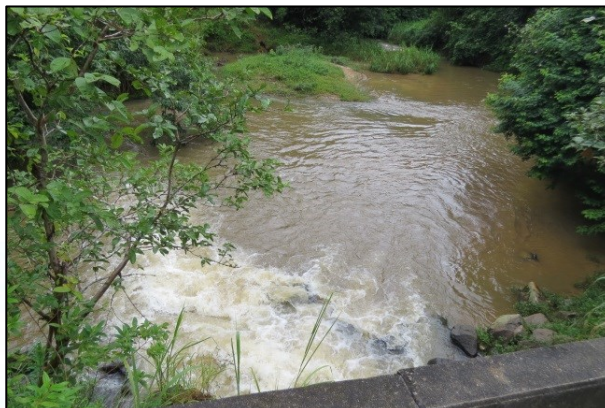
**Foto 6.** Vista da margem oposta do rio do Faú, sobre a ponte. Conforme relatos, este trecho apresenta histórico de inundação com comprometimento do acesso às residências do bairro Nossa Fazenda.

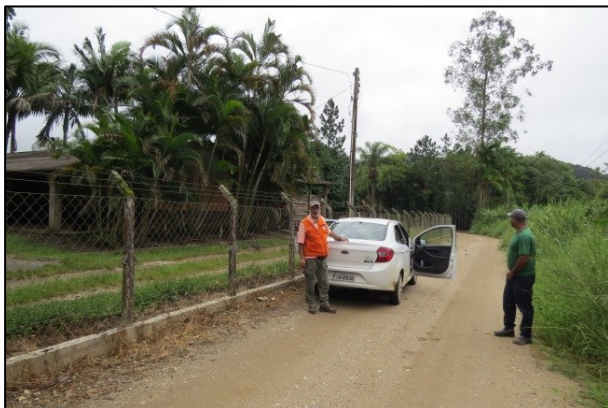
**FOTO 7.** Vista da rua Kayei Nakamura. Observar a moradia instalada na planície de inundação do rio São Lourenço.

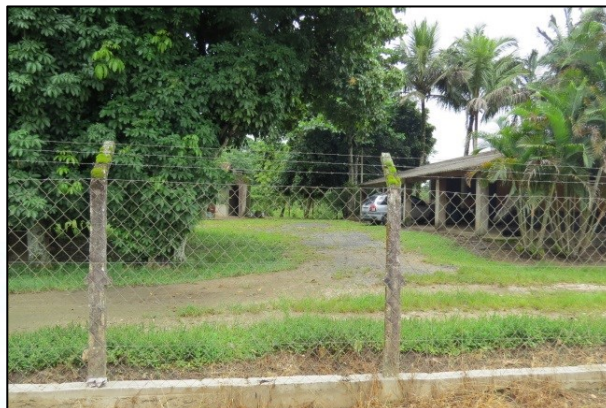
**FOTO 8.** Vista geral do terreno e da residência. Ao fundo do terreno se encontra o Rio São Lourenço.

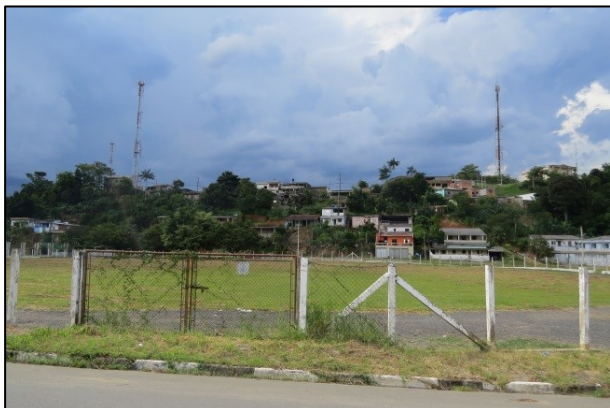
**FOTO 9.** Vista geral do morro da Sudelpa. A encosta estende-se pelo campo de futebol e continua lateralmente por aproximadamente mais 200 metros.

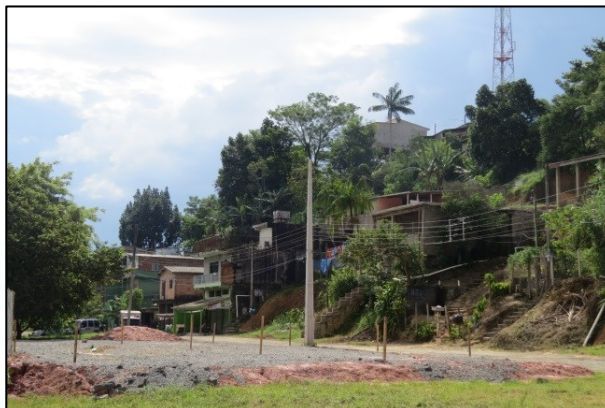
**FOTO 10.** Padrão construtivo das residências no local. Notar a amplitude e declividade do terreno.

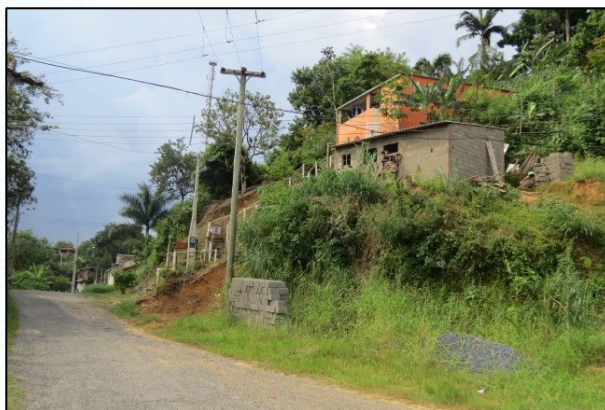
**FOTO 12.** Ocupações de meia encosta no morro da Sudelpa, em sua porção lateral. Notar a modificação do relevo natural pelas construções no local.

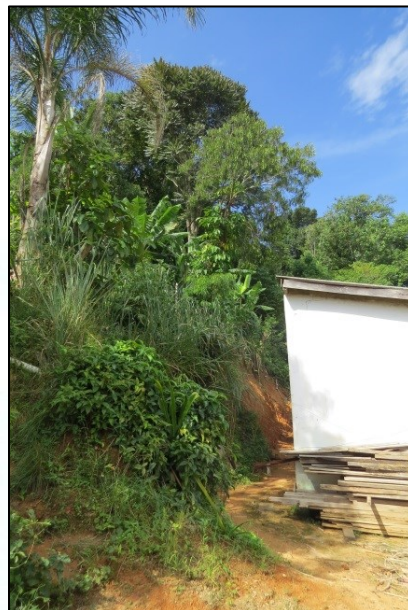
**FOTO 14.** Detalhe do entorno da residência atingida. Nota-se a existência de tubulação de esgoto rompida no talude, a declividade e vegetação do local.

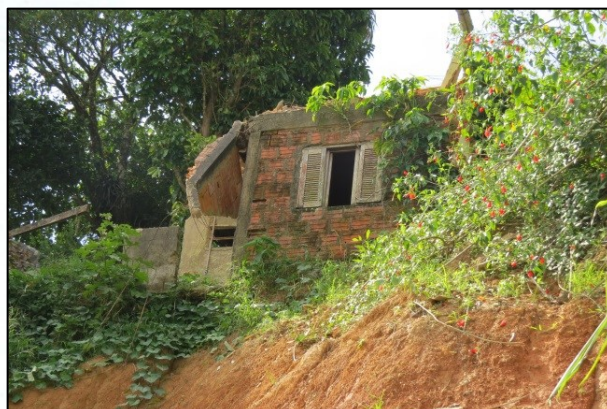
**FOTO 16.** Detalhe de residência no topo do morro da Sudelpa, parcialmente destruída por deslizamento de terra. Nota-se que o processo permanece ativo neste local, ameaçando as edificações abaixo deste ponto.

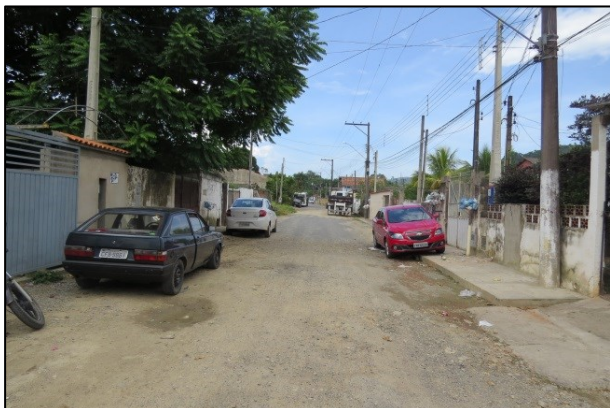
**FOTO 17.** Vista geral da rua Santa Rita, em trecho sujeito à inundação. Notar o padrão das ocupações, falta de sistema de drenagem de águas pluviais e pequeno caimento da via.

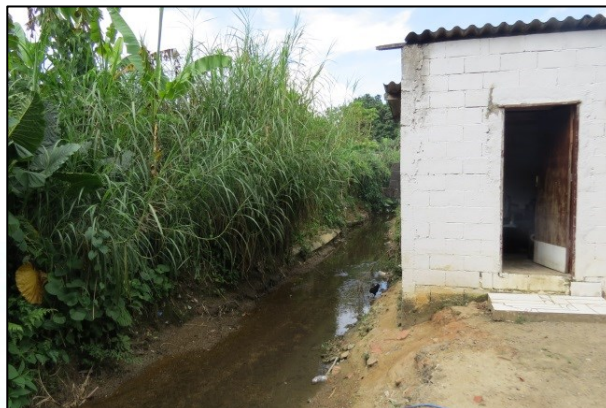
**FOTO 18.** Proximidade da moradia ao córrego Ubirajara. Notou-se ainda a vegetação, assoreamento, lixo e lançamento de esgotos diretamente no corpo d'água.

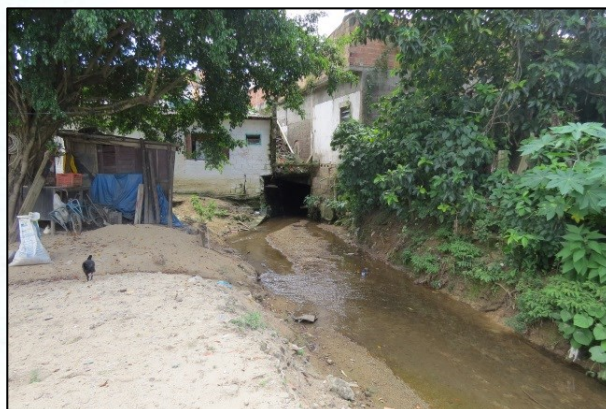
**FOTO 20.** Detalhe das construções sobre o córrego Ubirajara. Este local é um ponto de “estrangulamento” do escoamento devido ao estreitamento da seção do córrego, potencializando a inundação.

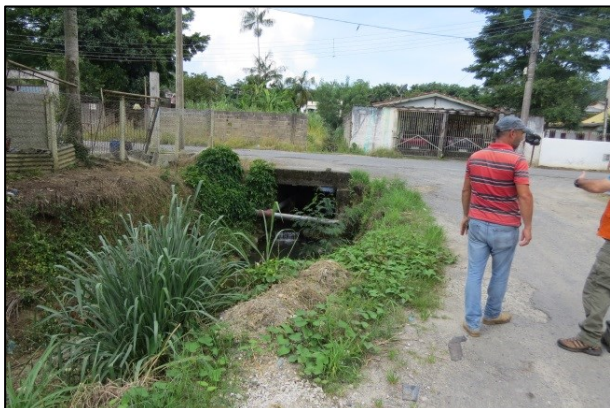
**FOTO 21.** Foto do córrego Ubirajara ao fim da rua Santa Rita. Notar a proximidade da rua e a ponte ali existente.

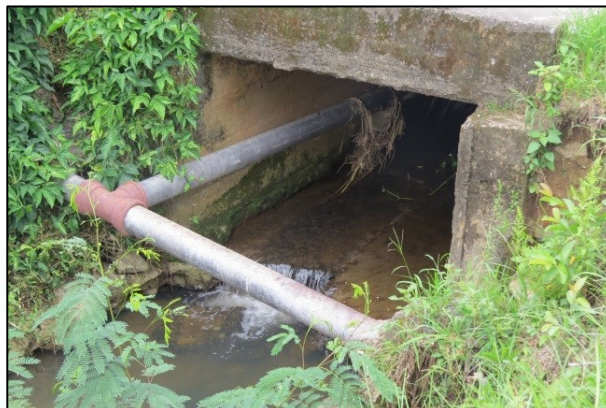
**FOTO 22.** Detalhe da tubulação de esgoto instalada dentro do córrego, o que dificulta o escoamento do fluxo e acumula lixo sob a ponte, potencializando a inundação neste local.

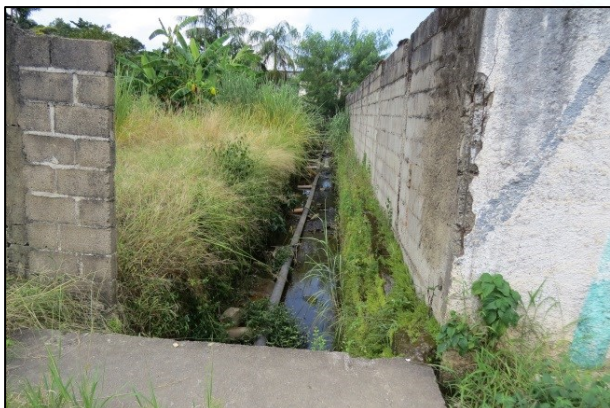
**FOTO 23.** Tubulação de esgoto à montante da rua Santa Rita, dentro do córrego Ubirajara. Essa instalação representa mais um agravante para as inundações na região.

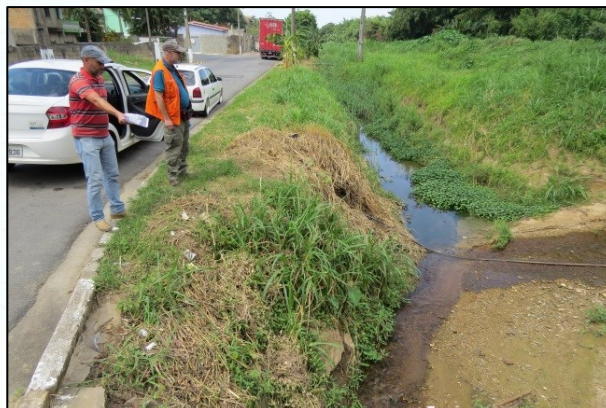
**FOTO 24.** Córrego Ubirajara próximo à rua Vinicius de Moraes. Este ponto recebe contribuição da drenagem da rodovia Régis Bitencourt, à direita da imagem.

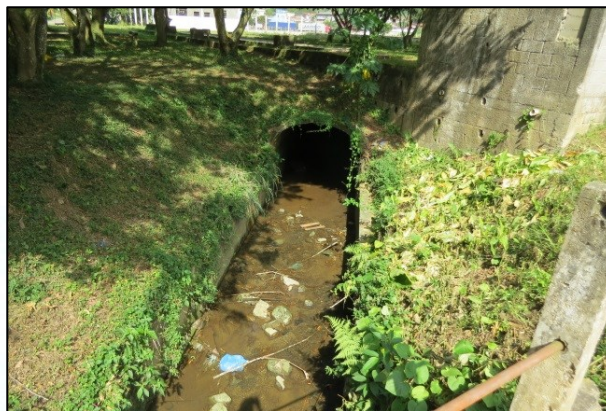
**FOTO 26.** Galeria de drenagem à jusante do córrego Ubirajara, próximo do campo de futebol. De forma análoga, nota-se a necessidade de limpeza e retificação destas estruturas.

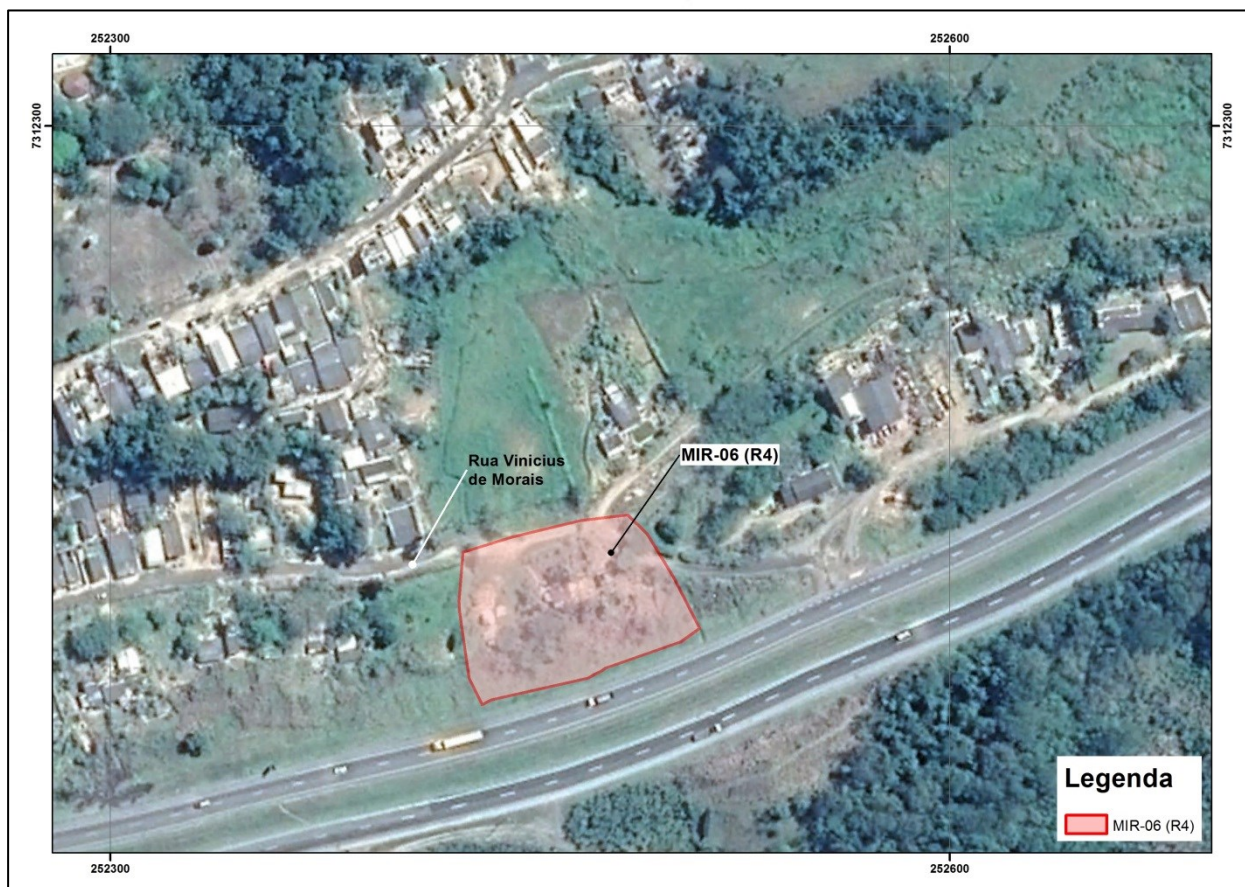
Risco Muito Alto (R4) – Deslizamento

**FIGURA 11** – Vista geral da área mapeada MIR-06. Fonte: *Image 2015 CNES/Astrium*, Google Earth Pro, 2018.

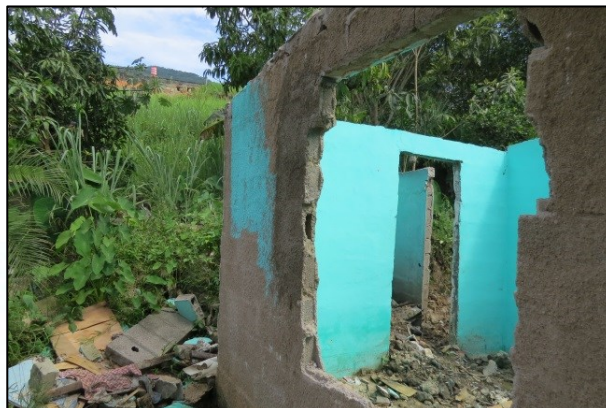
**FOTO 28.** Residência atingida por escorregamento do talude da rodovia. Não houve vítimas. A casa vizinha também foi desocupada após este evento.

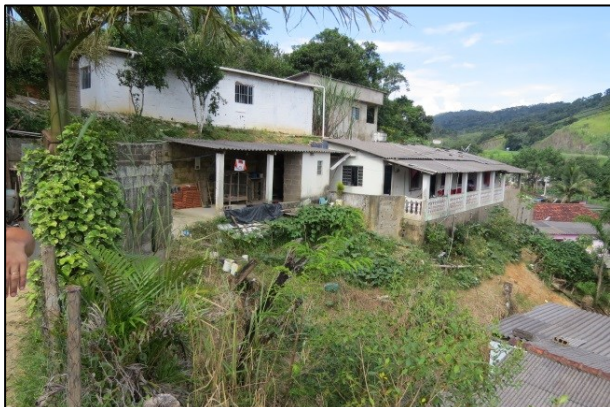
**FOTO 29.** Padrão de ocupação de encosta nos bairros Ubirajara e Jardim Iolanda, entre as ruas Vinicius de Moraes e Adoniran Barbosa. Notar a proximidade das casas aos taludes de corte.

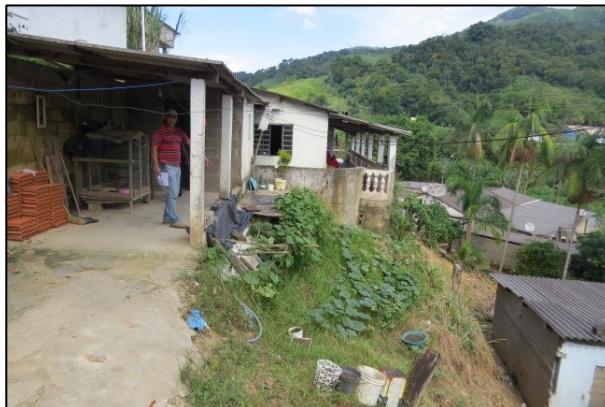
**FOTO 30.** Indícios de movimentação do terreno entre as moradias. Notar a precariedade do sistema de drenagem, o lançamento de esgoto a céu aberto e entulho e lixo depositado na encosta.

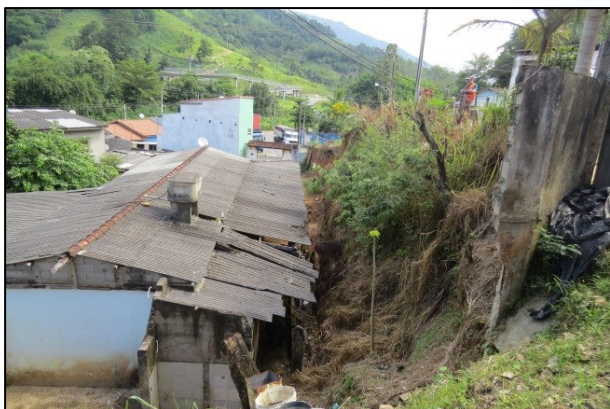
**FOTO 31.** Talude de corte rente à rua Pixinguinha. Notar a proximidade do talude com a residência na cota inferior e os indícios de escorregamentos pretéritos com a presença de escombros de muros e paredes.

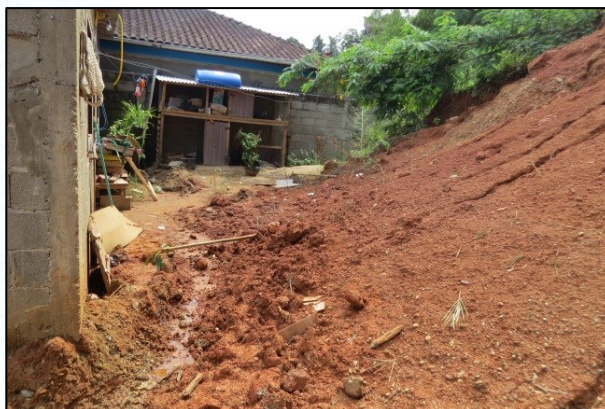
**FOTO 32.** Detalhe do escorregamento de talude de corte na rua Vinicius de Moraes. Notar a surgência d'água na base.

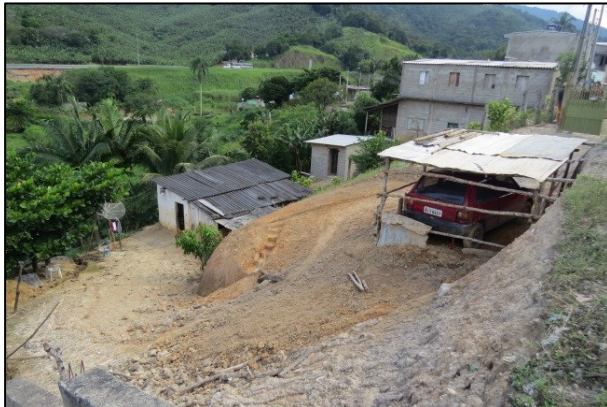
**FOTO 33.** Padrão de ocupação na rua Adoniran Barbosa. Notar a proximidade das casas aos taludes de corte.

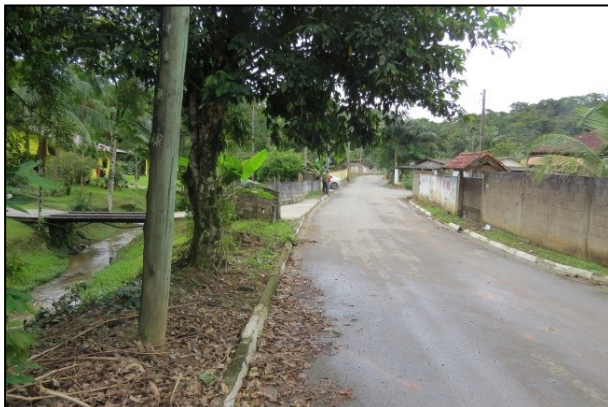
**FOTO 35.** Vista geral da vila Matsuda. Notar a distância do córrego para a via de acesso ao bairro.

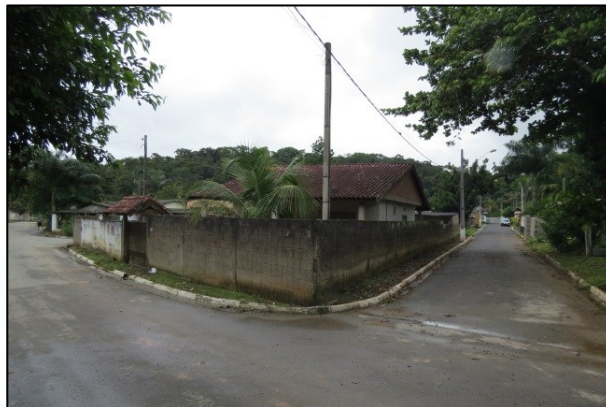
**FOTO 36.** Padrão de ocupação da vila Matsuda. O processo de inundação do córrego atinge as casas da foto.

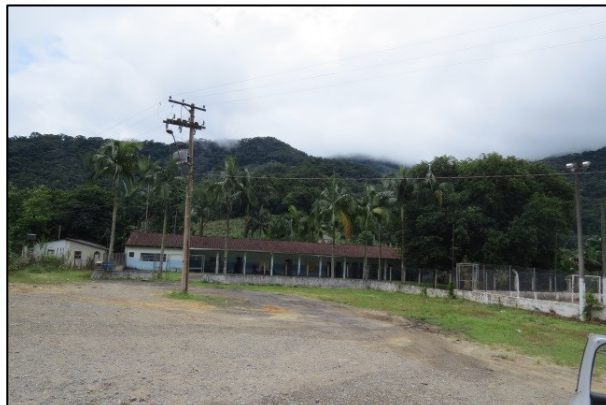
**FOTO 38.** Vista da escola e residência sujeitas ao processo de inundação do rio Quati. Este rio situa-se entre 20 e 30 metros ao fundo dessas construções.

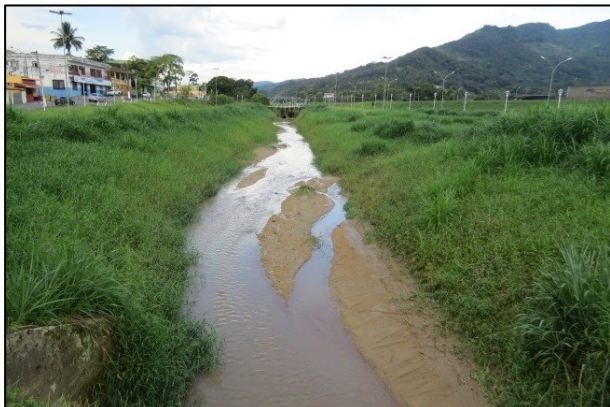
**FOTO 39.** Córrego entre a avenida Washington Luis e a rodovia Régis Bitencourt no centro de Miracatu. Notar a vegetação, assoreamento e lixo no corpo d'água.

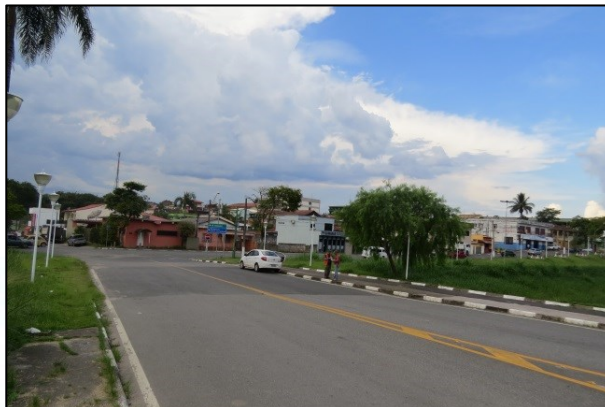
**FOTO 40.** Vista da região central sujeita a inundação. Neste local o acesso à cidade fica prejudicado, além das edificações afetadas.

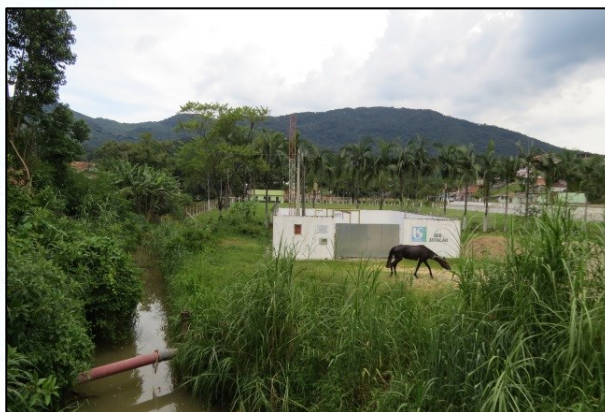
**FOTO 42.** Continuação do córrego após o campo de futebol. A vegetação, assoreamento e interferências no escoamento são causas da inundação.

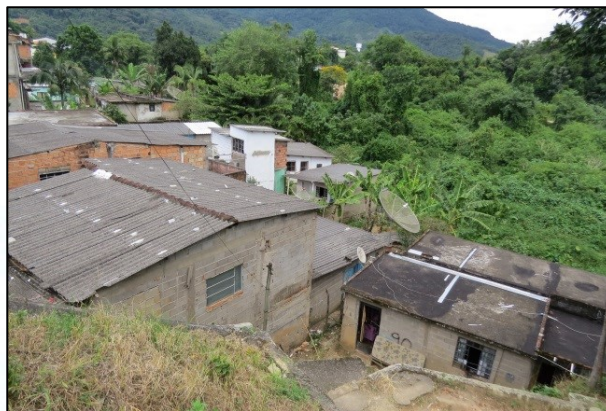
**FOTO 44.** Detalhe da ocupação urbana próxima ao córrego (ao fundo das casas), com acesso pela estrada do Faú. Este local sofre inundação deste corpo d'água e do rio São Lourenço, onde ambos se encontram.

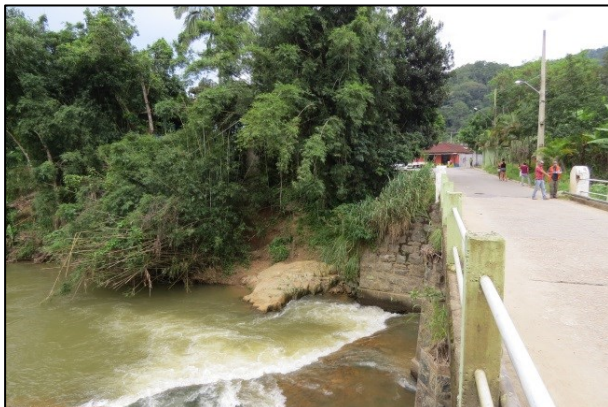
**FOTO 45.** Ponte de acesso aos bairros Vila São José (ao fundo) e Barra Funda, sobre o rio Bananal. Notar os processos erosivos nas margens.

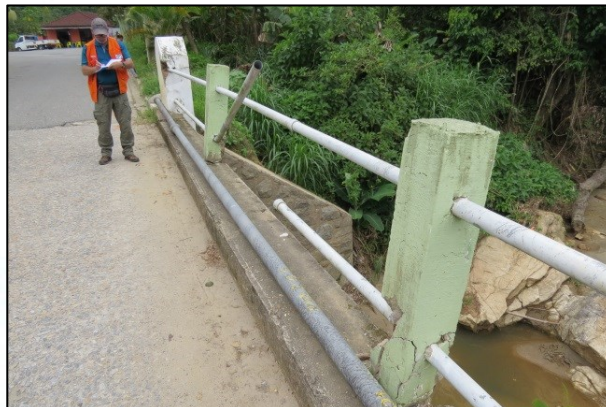
**FOTO 46.** Vista da lateral da ponte. Durante as chuvas intensas do início do ano, a ponte sofreu galgamento, com a destruição da sua proteção lateral, conforme se observa na foto.

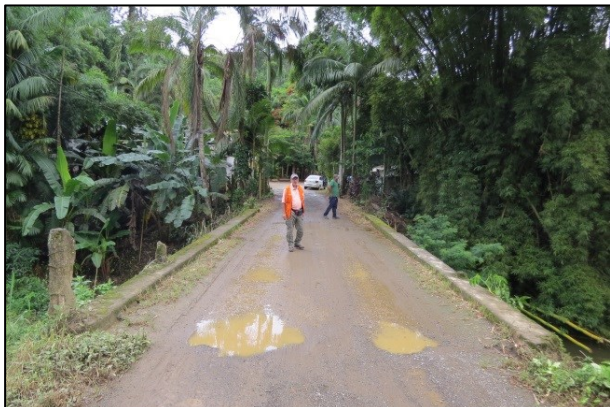
**FOTO 49.** Ponte de acesso às residências no bairro Barra Funda, à montante do rio Bananal. Neste local o escoamento do caracteriza-se pela alta energia, devido às declividades do relevo.

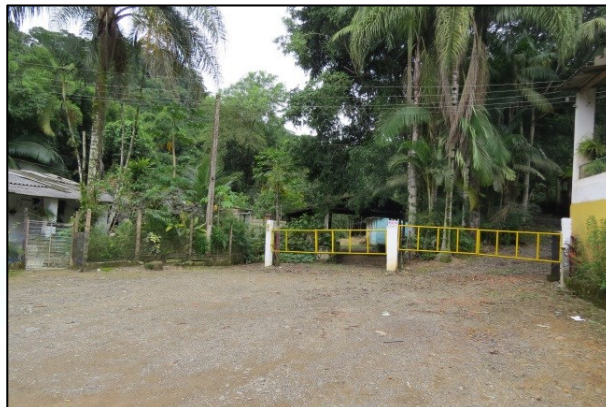
**FOTO 50.** Padrão de ocupação do local. As moradias situam-se ao longo da estrada de acesso ao bairro, próximas às margens do rio, estando expostas às inundações e enxurradas deste corpo d'água.

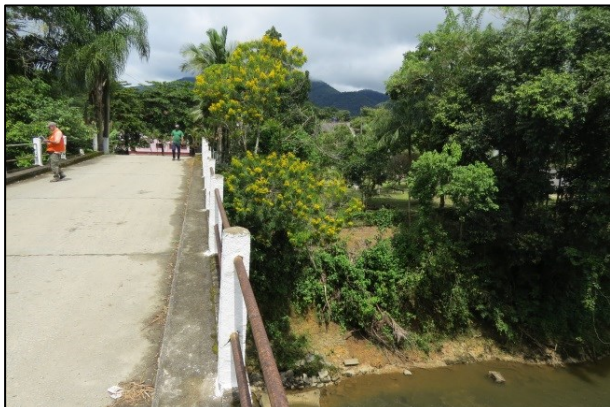
**FOTO 51.** Ponte sobre o rio São Lourenço no bairro Pedro Barros. Notar ao fundo as construções do bairro, próximas ao talude marginal do rio.

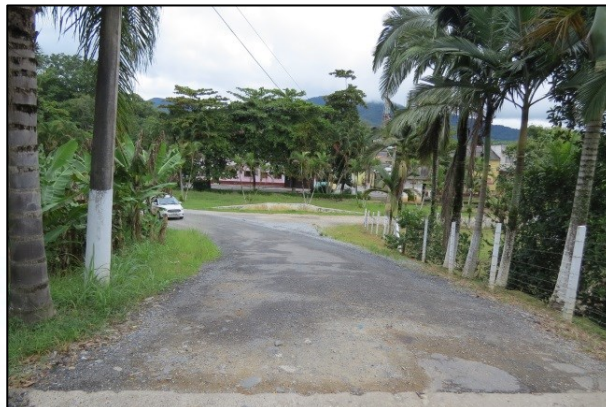
**FOTO 52.** Padrão de ocupação do local. Notar que as moradias situam-se próximas às margens do rio, em cota inferior ao tabuleiro da ponte, onde a foto foi tirada.

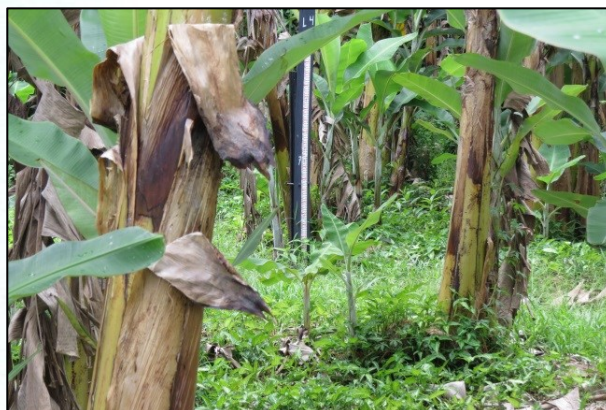
**FOTO 54.** Régua linimétrica próximas às margens do rio. Notar que as inundações no local ocorrem com grande variação no nível d'água (mais de 7 metros).

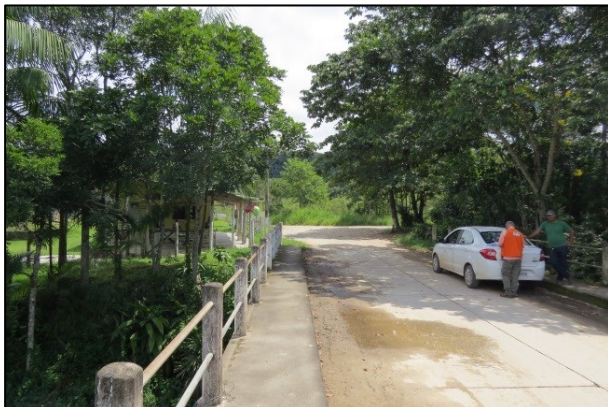
**FOTO 55.** Ponte sobre o rio São Lourenço no bairro Engenho. Notar ao fundo a construção, próxima ao talude marginal do rio.

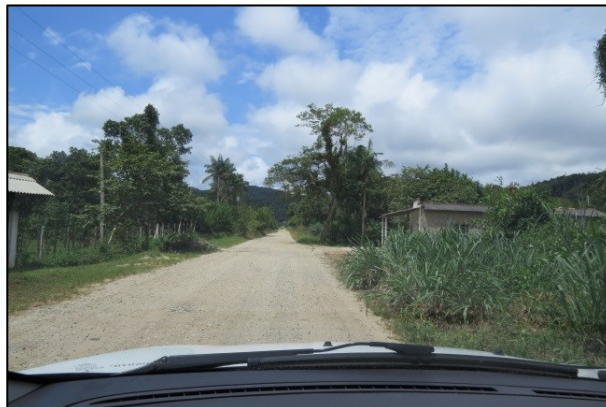
**FOTO 56.** Padrão de ocupação do local. As moradias situam-se na via de acesso ao bairro, na planície de inundação do rio São Lourenço.

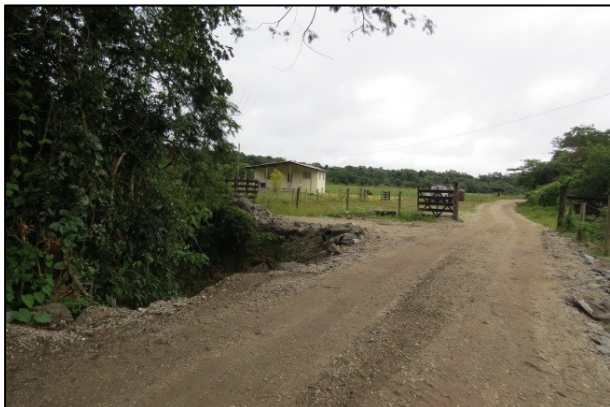
**FOTO 57.** Aspecto da ocupação nos bairros Teagem 1 (margem esquerda) e 2 (margem direita). As moradias, bem como o acesso, encontram-se a menos de 100 metros do rio São Lourenço, na sua planície de inundação.

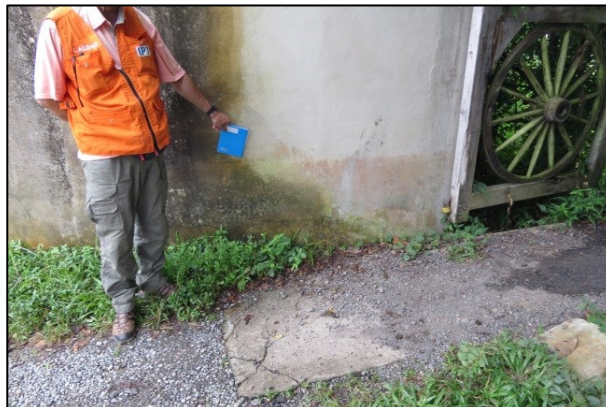
**FOTO 58.** Indicação da cota atingida pela última inundação do rio São Lourenço, ocorrida ainda neste ano.
